HEILLES

2. 16 / VI / 1974

Eglise Saint-Martin

- 2^e campagne de construction entièrement et d'importants travaux de restauration (XIX)
- vers 1140/50
 - 2^e moitié XIII ou début XIV

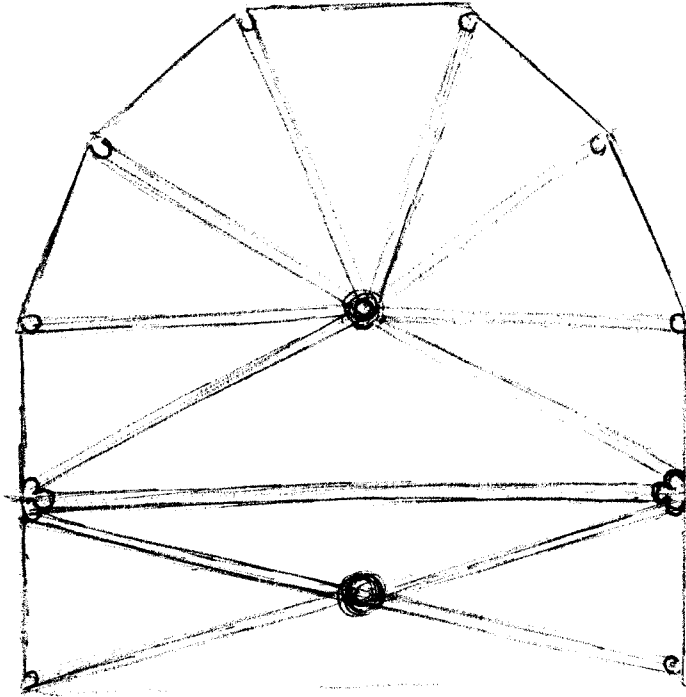
- excepté la fenêtre de façade et la partie haute de la 1^{re} fenêtre S du clocher, tous les remplages ont été refaits.
- Les chapiteaux sont en bois de "bois" - Ils ne comportent pas de crochets.
- La fenêtre de façade (la seule d'origine) comporte un loup souligné par un loup calvicieux - le remplage est simplement chanfreiné - Pas de chapiteaux caractéristique 2^e moitié XIII^e / ~~avant~~ XIV^e.
- L'abside est couverte d'une voûte à 8 compartiments.
