Édifice entièrement en état (avril 2007)  
en cours de restauration.

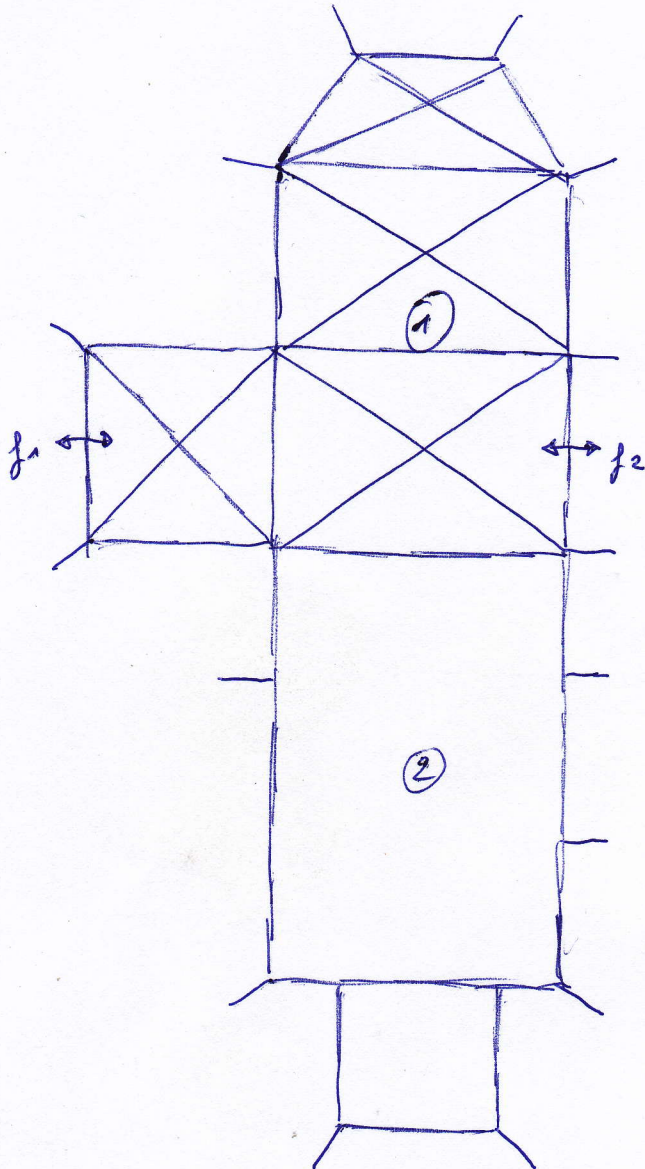
① 16<sup>e</sup> homogène  
choeur 2 travées + abside 3 pans  
+ chapelle N (seigneuriale?)

Les petites n'ont plus de meneaux  
sauf f1 et f2  
retombées des voûtes sur piliers engagés  
ondulés

Problème de contrebutement  
ancien → cf le système  
de contreforts/arc-boutants  
au sud du choeur

② Nef 17<sup>e</sup> ou 18<sup>e</sup> sans abside  
(cf appareillage renfort en carreaux  
et banchines caractéristique de l'époque)  
ou seulement réparations  
Le plan de restauration n'a pas  
le 12<sup>e</sup> s. → pas vu, peut-être  
au sud, inaccessible  
les contreforts semblent 16<sup>e</sup>

③ Clocher s. doute 17<sup>e</sup> ou 18<sup>e</sup>
