Très modeste église homogène, en
pierre (réparations de briques vers la
façade) - Très mauvais état ext.
"réhabilitation" façade de structure

Datée 1844 sur la porte (inscription
de la pierre lûchée par un tirant)

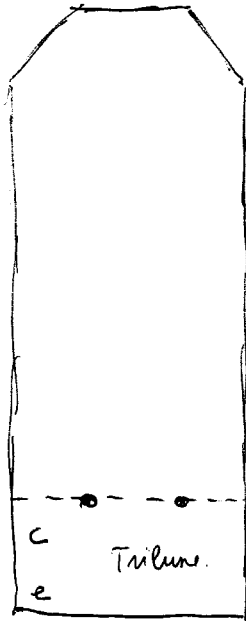
Pas de fenêtres
au chevet

Seul intérêt : petite tribune
avec escalier et confessionnal intégrés.
(e) (e)

Clocher charpente/ardoises en façade
