Edifice très entaillé, profils de figure selon "l'usage" des entablatures abusives du 19^e s. dans la région.

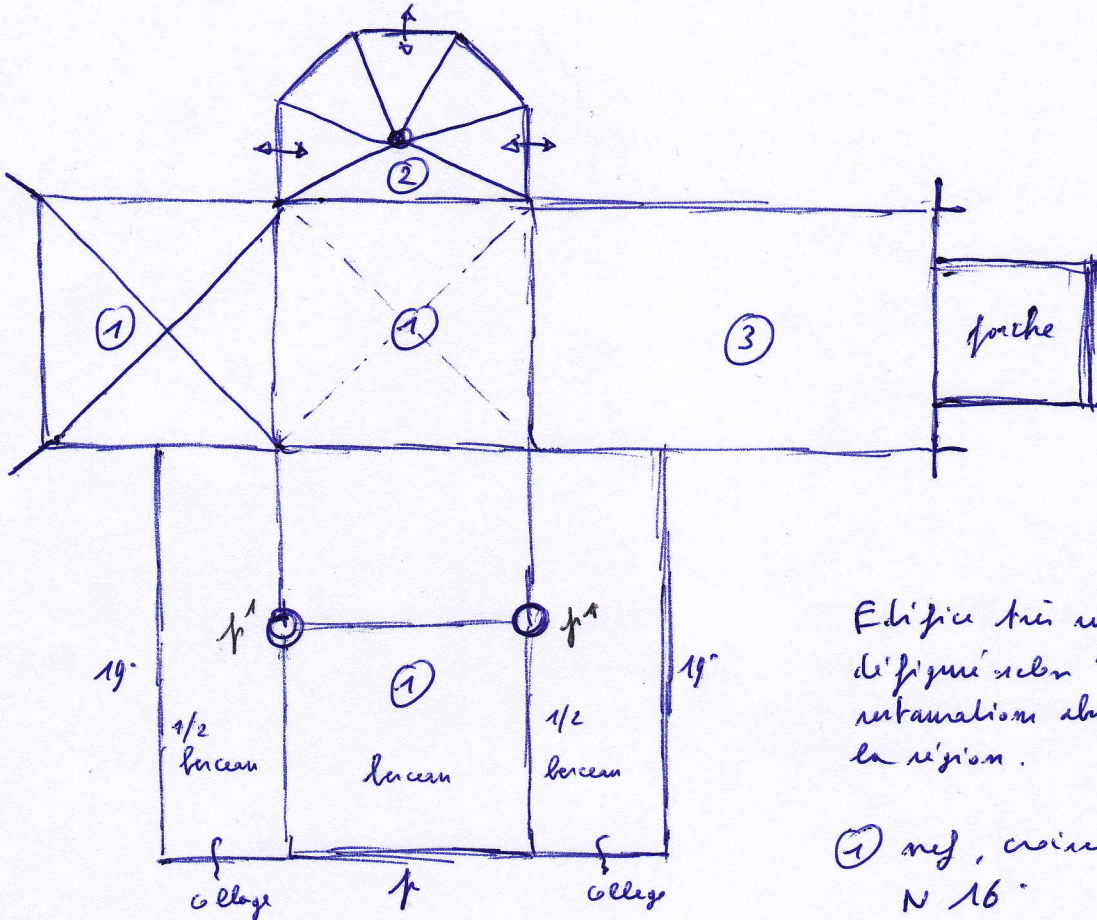
- ① nef, croisée et transept N 16^e
ce qui est bon :
- portail en accolade p
- 2 piliers nef p¹
- transept N avec 1 fenêtre flamboyante entaillée

sinon, parties hautes nef et bas-côtés refaits en berceau et 1/2 berceau plâtre

- ② abside indatée, fenêtres en plein cintre, par le contre-fort ⇒ peut-être 17^e sur base + ancienne voûte 19^e (Gravel signale seulement voûte ancienne au transept N)

- ③ 19^e - signale de construction récente - 3 bas-reliefs remontés
