Edifice très complexe, très nombreuses campagnes de construction

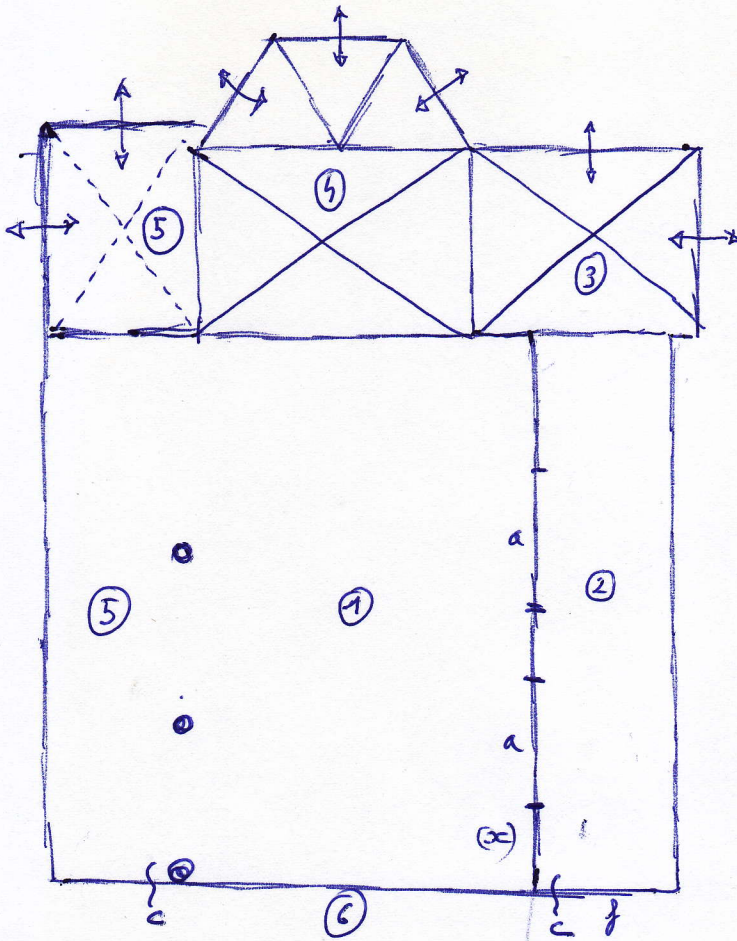
① nef de l'ut 12^e, sans bar-côté (cf collages c en façade).
 plus de traces de fenêtre
 2 contreforts plats à renauts en façade

② bar-côté sud peu après
 - petite fenêtre f à ébrasement ext., en plein cintre
 - 2 arcades en plein cintre simplement charpennées

③ chapelle sud, vers 1140/50 avec croisée d'ogives

voutains inclinés liti //

chapiteaux lis parus

2 fenêtres en plein cintre avec moulure pointée de diamant

④ chœur traversé droite + abside à 3 pans fin 12^e / début 13^e

fenêtres en 1/3 point voutées d'ogives

chapiteaux lis parus importantes déformations

⑤ chapelle nord 16^e voûte d'ogives lis parus (départ, avec rosace) 2 fenêtres

+ sans doute bar-côté nord - intérieurement arcades en charpente

⑥ portail à lavage (refect) 17^e s.

* nef peut-être + complexe
 - traces d'opus spicatum en (3c)
 + fenêtre bouchée
