① Édifice 16^e s. flambe, ant/Renaissance
 en pierre ou rebâti en pierre
 Clocher croisé à l'ouest et à l'est
 Vitrée à pénétration

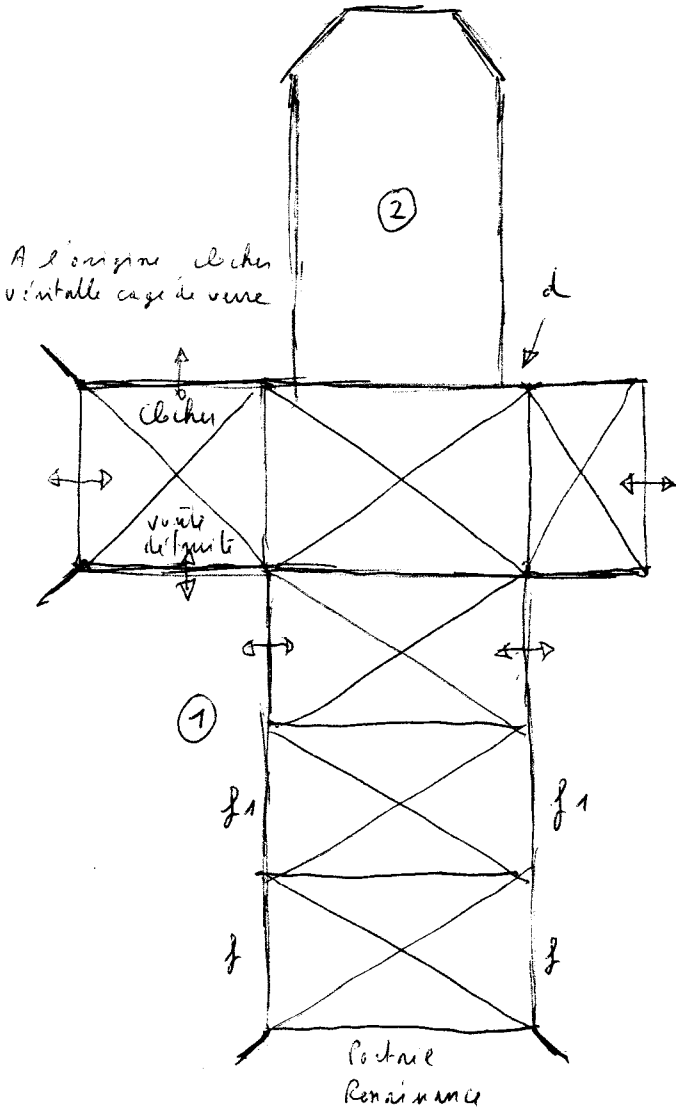
Grandes fenêtres en lion-pièrre sans
 remplage (détruit) - 2 seules restant
 non bouchées (mais sans remplage)
 en f1. En f1, petites fenêtres
 répétées 17^e s. avec distribution murante
 Portail Renaissance - very alive
 (voir photo)

en d, évidence de destruction
 du chœur et non pierre d'attente

↔ = fenêtres 16^e bouchées
 (à noter: toutes les fenêtres s'étaient
 de dimension particulièrement grande)

② Chœur reconstruit 17^e siècle
 sans tour - D'ancien grès et silex

Belle charpente en carène
 datée:

À l'origine clocher
 vitrée cage de verre

À la suite, tel édifice 16^e s. très en bon état fin 16^e ou 17^e s. - Réparé rapidement
 et à l'économie au 17^e s. (usage de la lique sur tout)
