Situation dominante, à flanc de coteau.

Edifice en pierre crayeuse, moyen-âgeuse (voir photos)  
Avec difficile à dater

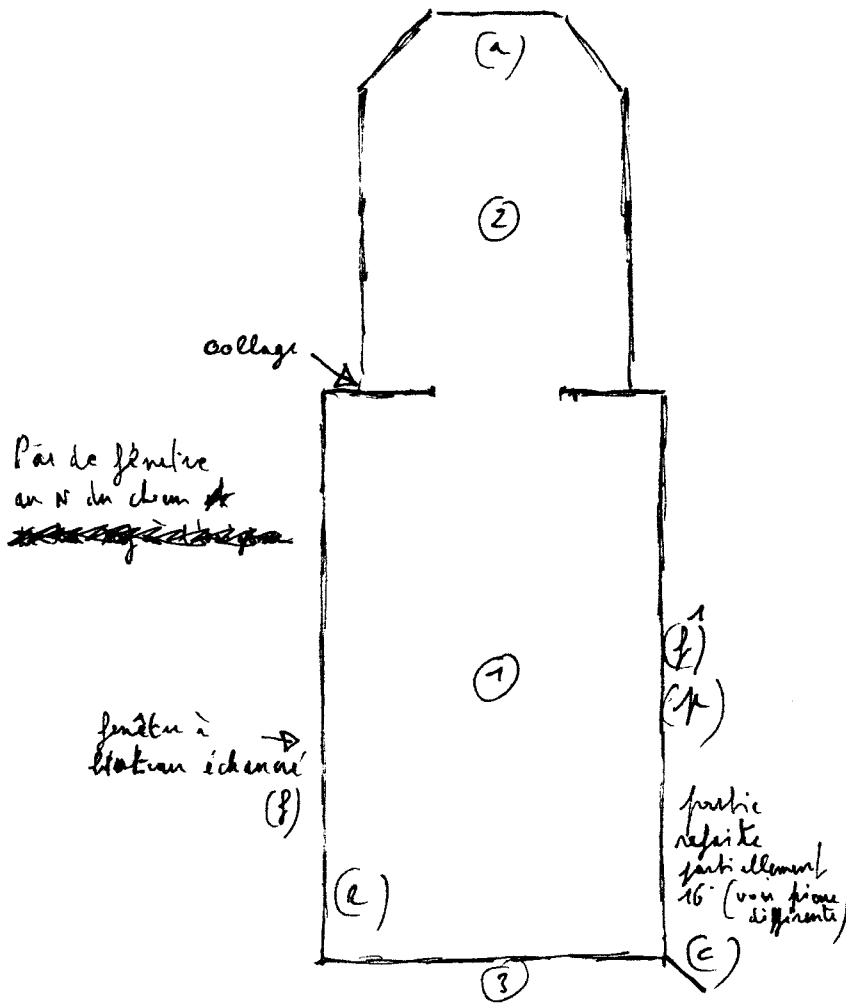
① Nef ~~en pierre crayeuse~~ fin 11e / début 12e  
et la porte en plein cintre (p)  
~~partie refaite partiellement~~  
~~et une fenêtre à l'attribution ichenai~~ (8)

② Chœur + tardif  
mais quelle date?  
Fenêtres en 1

en (f) fenêtre en 1 bien  
caractérisée 16e  
idem contrepartie (e)

arc triomphal 1 avec  
impair : 12, 13, 16 (?)

Nombreux graffiti au chevet

③ Portail d'oculus en  
brique 19e
