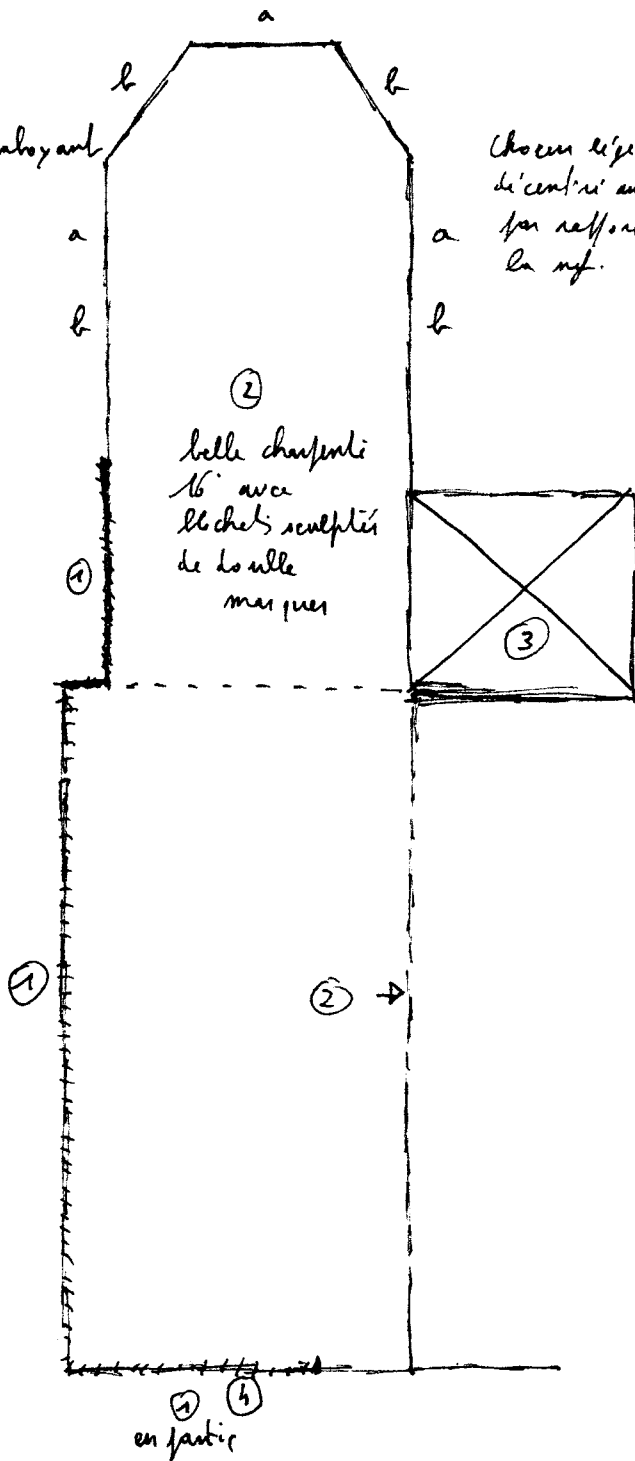
- (a) fenêtres à réseau fleboyant
- (b) simples lancettes

choeur légèrement décentré au N par rapport à la nef.

- (1) Vestiges d'une église carolingienne
Mur nord + amorce du choeur
voir en photos
→ • appareillage de la maçonnerie
• contrefort
• appareillage des fenêtres (estime minces de l'appareil en carreaux et boudins)
ensemble d'un immense intérêt.

- (2) 16e siècle (fleboyant)
- choeur
- mur sud de la nef, qui est élargie pour la circonstance
- (3) 16e siècle (renaissance)
chapelle sud, la seule voûtée. fenêtre \cap et réseau \cap
- (4) Portail (fin 16e / début 17e)
très jolie réalisation en briques et pierre
