Étape 1 : une complexité extrême - Analyse qui laisse des points d'ombre

Étape 2 : l'intérieur depuis les siècles - Maintenant une restauration exemplaire ce n'est une église exceptionnelle - tout par son caractère archéologique que par ses qualités esthétiques

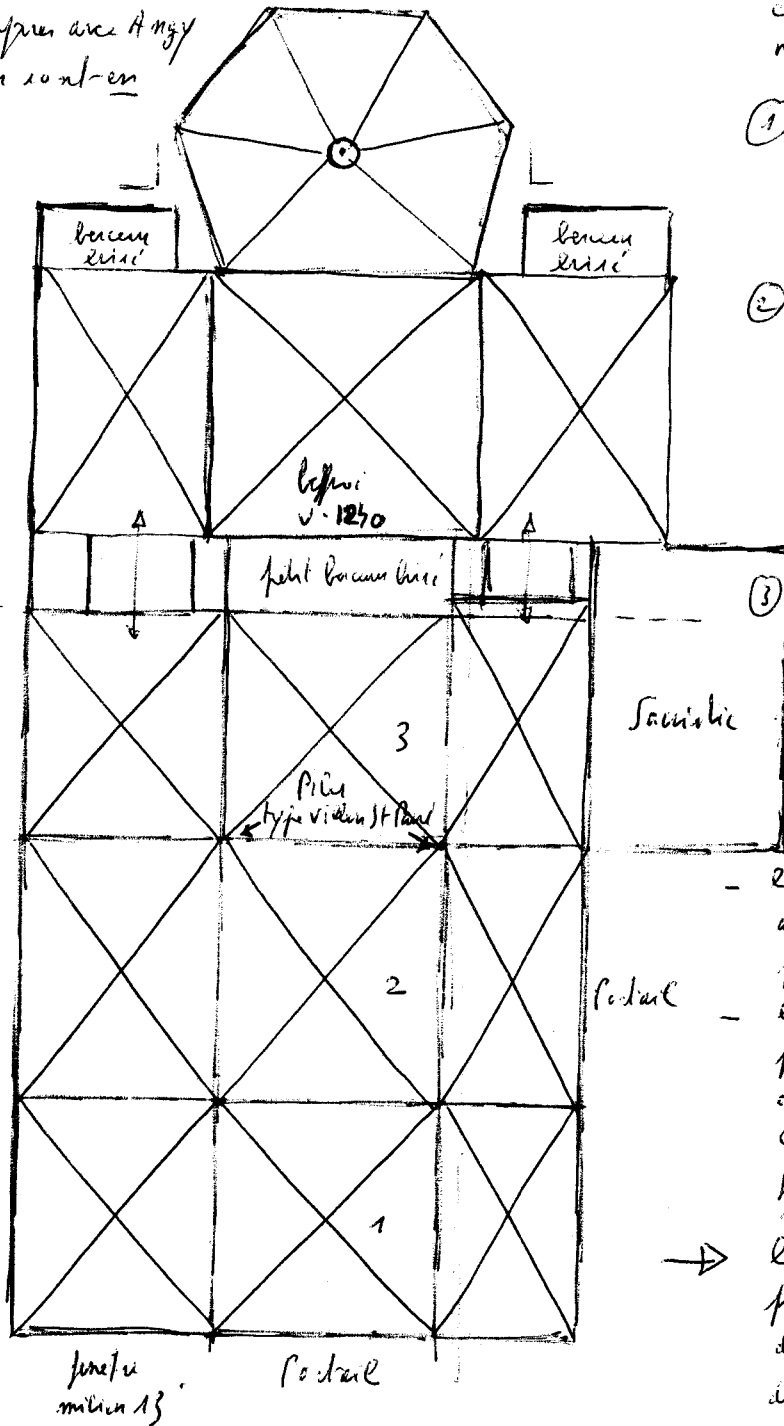
(mais plan entrecroisé)

Partie homogène de l'ab 13<sup>e</sup>

Chapiteaux et voûtes précédant l'ab 1

fenêtre 16

Hypothèse des campagnes de construction (cf mes autres notes)

- ① fin 11<sup>e</sup>  
vestige d'une nef unique en façade → point non contestable
  - ② vers 1155 [portail] façade  
nef basilicale entrecroisée à partir de l'est. Nef non voûtée avec arc d'appui me (cf. Viller-St-Paul)  
travées 2 et 3
  - ③ milieu 12<sup>e</sup>  
voûtement travée 3 et 2 et construction travée 1 avec piliers au plan logique pour les voûtes X
  - le bas-côté sud (revoûté au 16<sup>e</sup>) est cohérent avec le programme
  - le bas-côté nord est contemporain de la campagne ③ et aussi large que la nef. Condamné, semble-t-il, les fenêtres hautes de cette époque si aussi hautes que la nef
- La complexité de ces premières campagnes vient du fait que les changements de programme intervenaient en cours de l'ouvrage

- ④ début 13<sup>e</sup>  
partis ouverts (homogènes)
- ⑤ 2<sup>e</sup> moitié 13<sup>e</sup>  
refaire bas-côté sud
- ⑥ 16<sup>e</sup> voûtes bas-côté nord et 5
