SENANTES
Saint-Martin

26/5/01

Le pont de Saint-Germe

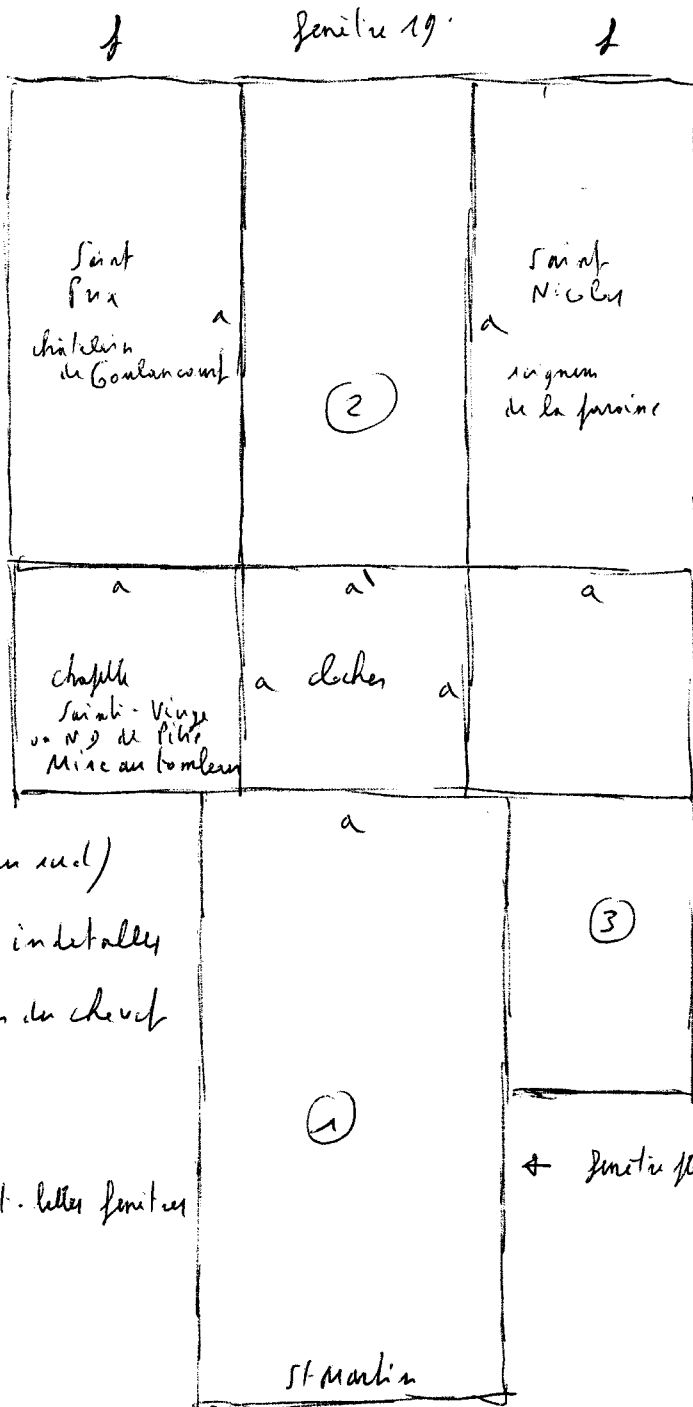
Beaucoup de fenêtres réparées

Vaulte ogivale, solide. menuiserie de menuiserie à l'intérieur par une restauration scandaleuse (badigeon + peinture) qui ne permet aucune analyse. Seulement possible à l'extérieur en f

→ porte ancienne

- 1/ Nef d'origine romane (1 fenêtre bouchée au sud)
- 2/ Chœur et transept indétallés par de contrefois voir les 2 fenêtres du chœur avec brisis en a + 1 en a' en a' → cf volume.
- 3/ chapelle sud 16^e 21. belles fenêtres
- 4/ Rocher en charpente

→ 2 très belles fenêtres flamboyant en 16^e

→ fenêtre plein cintre
