~~BRASSERIE~~
BARBERY
Saint-Rémy

restauration 1893
mobilier sans intérêt

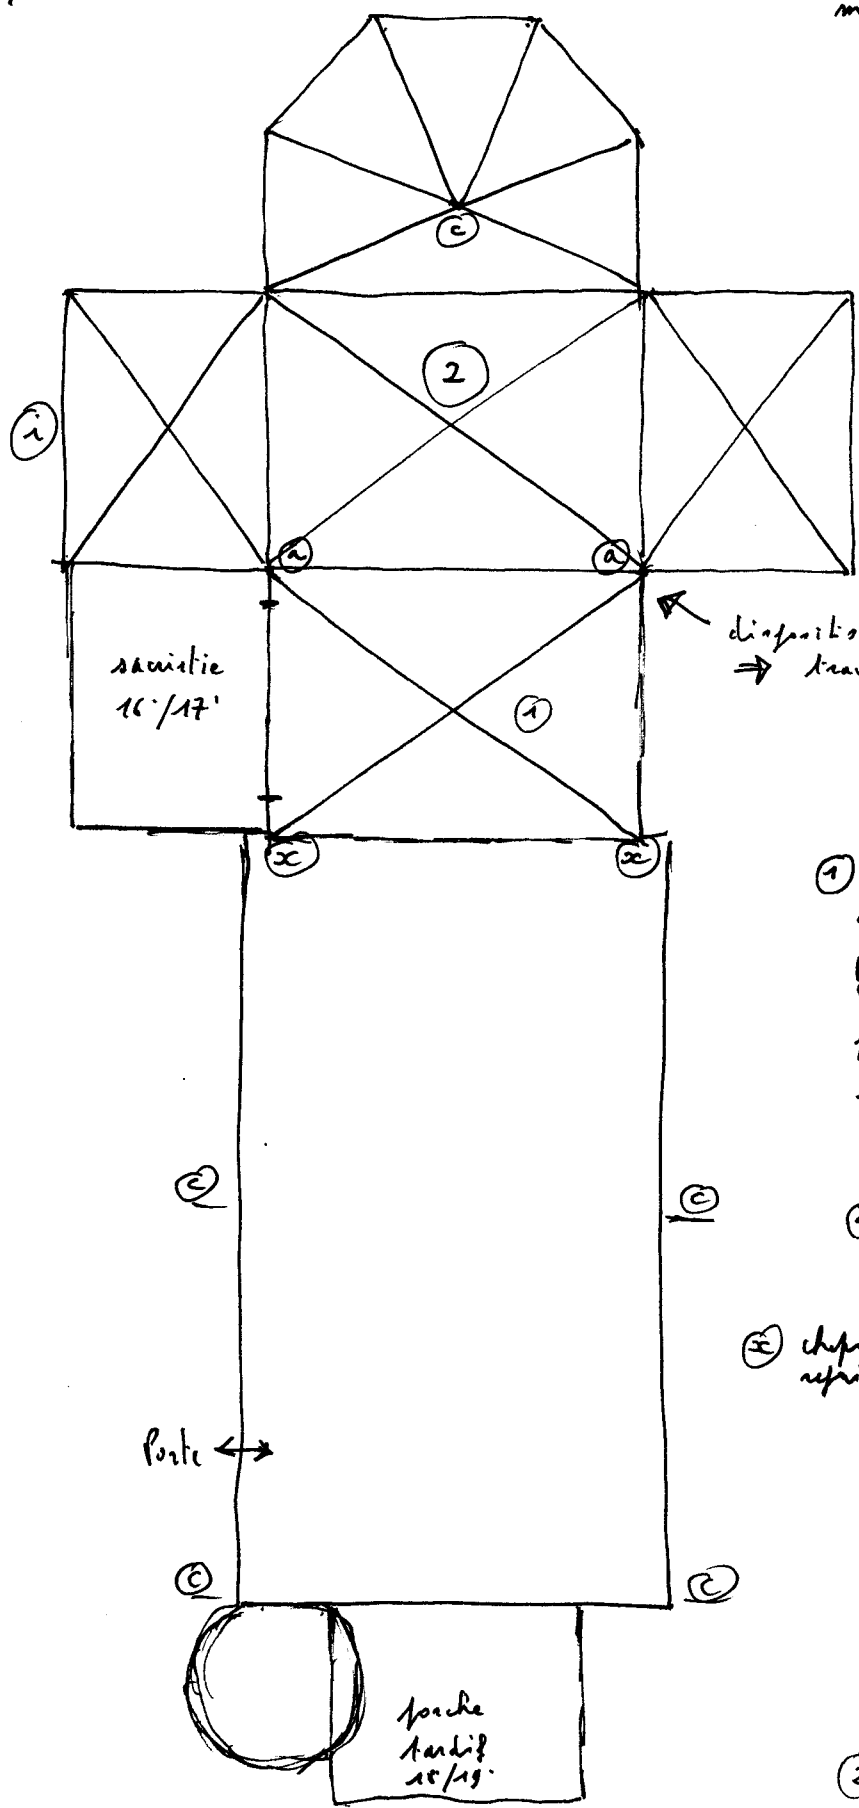
fenêtre bruchée

disposition des contreforts + importance
→ travée ① = base de clocher

① Travée milieu 12's.
 cf. Senlis (ogive ou amande
 + chapiteaux à feuilles
 plates et volutes d'angle)
 Doubleau (C)

Sans doute base de clocher
 ② preuve de travée supplémentaire
 (choeur)

⊕ chapiteaux
répétés 18'

sans doute
 nef ~~prolongée~~ 12' au
 d'origine (cf contreforts)
 mais fenêtres 18's ou 19's

② Transsept et-choeur fin 16' (X)
 fenêtre à réseau romain
 sans ①, flembroyant
 ③ clef de voûte figure d'ange

⊕ Contreforts pent. 12'
 au sud-est - au nord 16' ?
 m. prof. de l'arcade qui au choeur
