VROCOURT

Saint - Martin

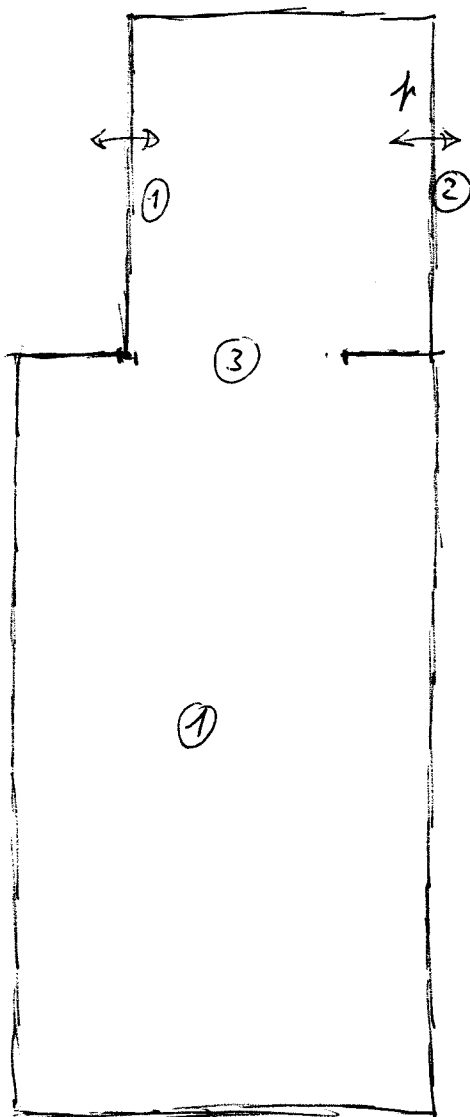
Edifice restauré intégralement
Tous les badigeons ont été retirés
et l'analyse des maçonneries est facile

① Eglise 14^e s. en moellons
appareillés en arc de foison

(ou 15^e)
② 13^e s. élargissement
du chœur au sud + fenêtre N
en 1/3 point

③ refectoire de l'art triomphal
au 16^e ou 17^e en liaison
avec le clocher en charpente
en f, fenêtre datée 1540
de s'élèvement en lique
