A l'exclisive,  
le transept et de la  
choeur sont bien marqués

↑  
St Martin

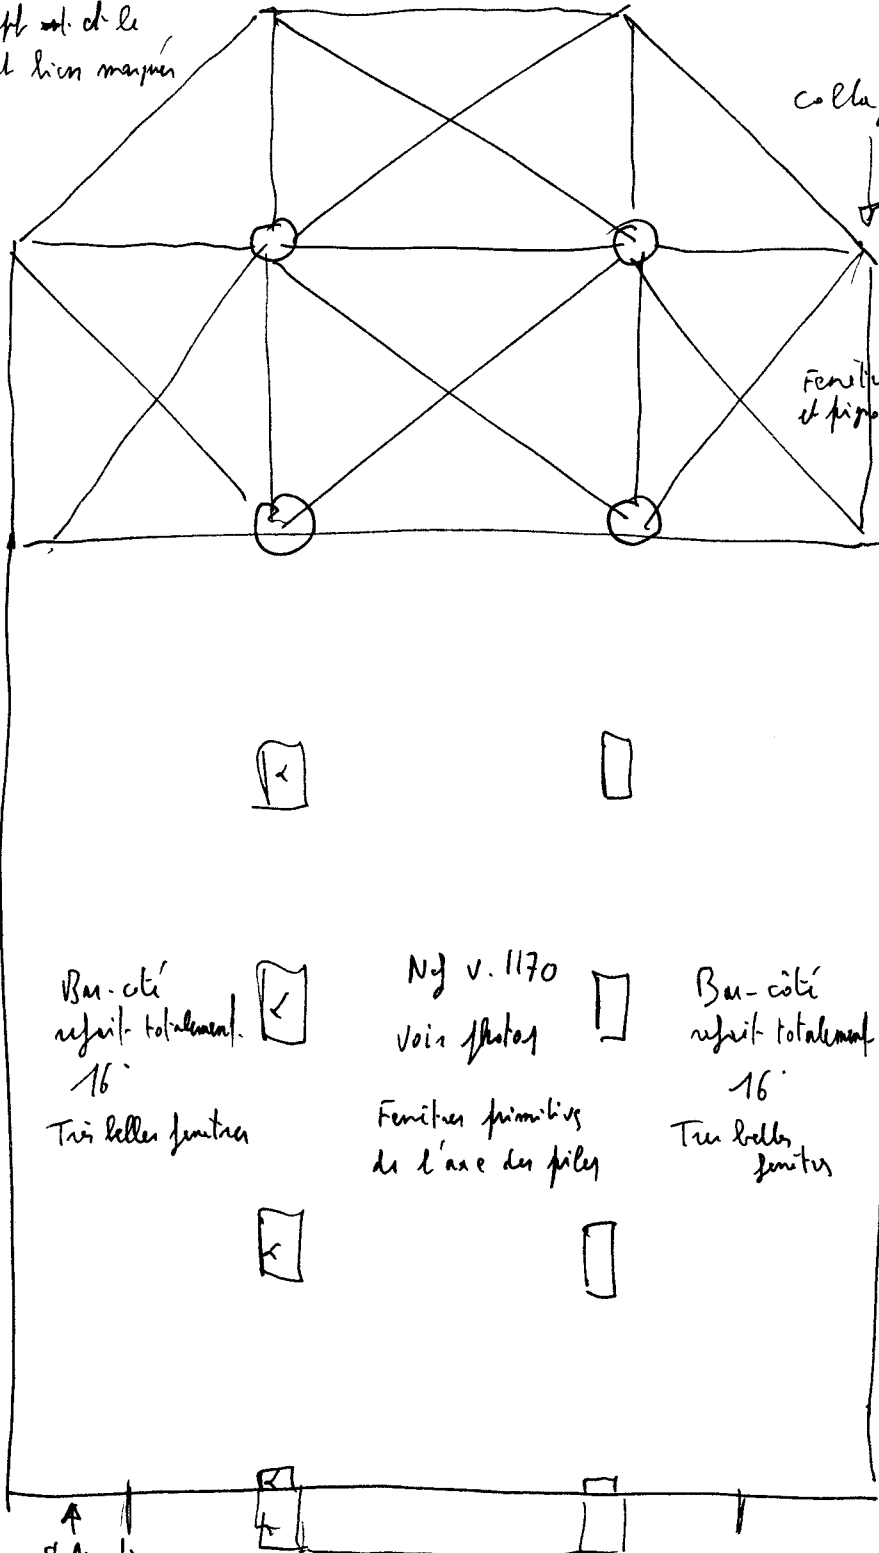
contreforts 12<sup>e</sup>

Fenêtre  
et pignon 16<sup>e</sup>

Restent l'ossature  
du transept et  
du choeur 12<sup>e</sup>

Bar-côté  
refait totalement  
16<sup>e</sup>

Trois belles fenêtres

Nef v. 1170  
voir photos

Fenêtres primitives  
de l'axe des piliers

Nef → non voûtée et  
Continue la traditions  
romanes. Trois ouvertures  
cependant.

portée centrale et la  
façade v. 1170  
sauf le portail (très refait)  
un peu + tardif
