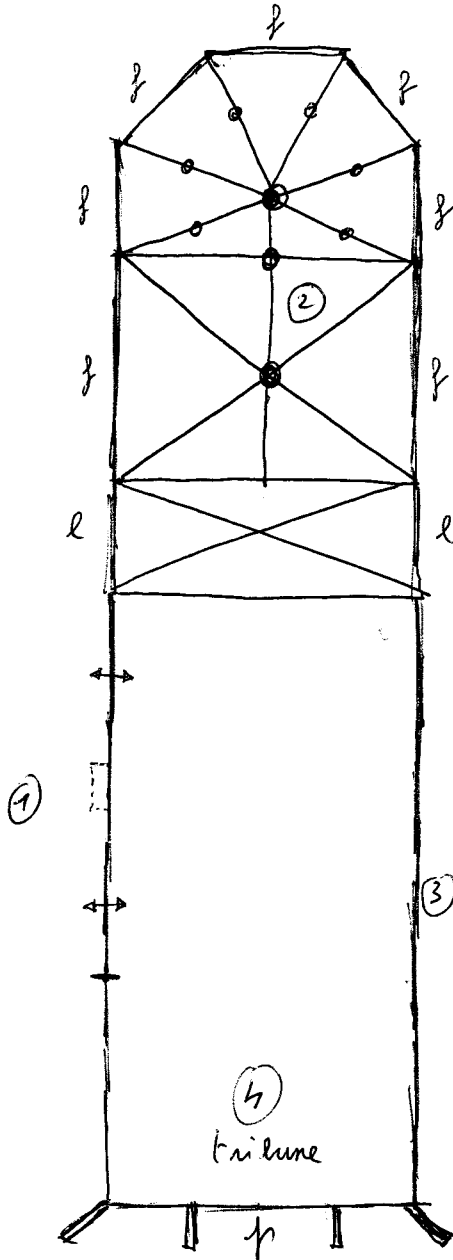
(1) Parti mur nord nef 11^e s.
très remanié
- 2 fenêtres

lancées
- traces contrefort
massillon et silex mélangés

(2) Chœur 16^e homogène
fenêtres à réseau flamboyant
voûtes avec liernes, clefs et
~~deux~~ liers sur les ogives

(3) Mur sud très complexe
2 fenêtres 16^e lancées

(4) Partie ouest de la nef
sans doute allongement 17^e
soli portait 18^e

Tribune + clocher charpenté
au-dessus

fenêtre 18^e

Enduit + faux - joints int.
