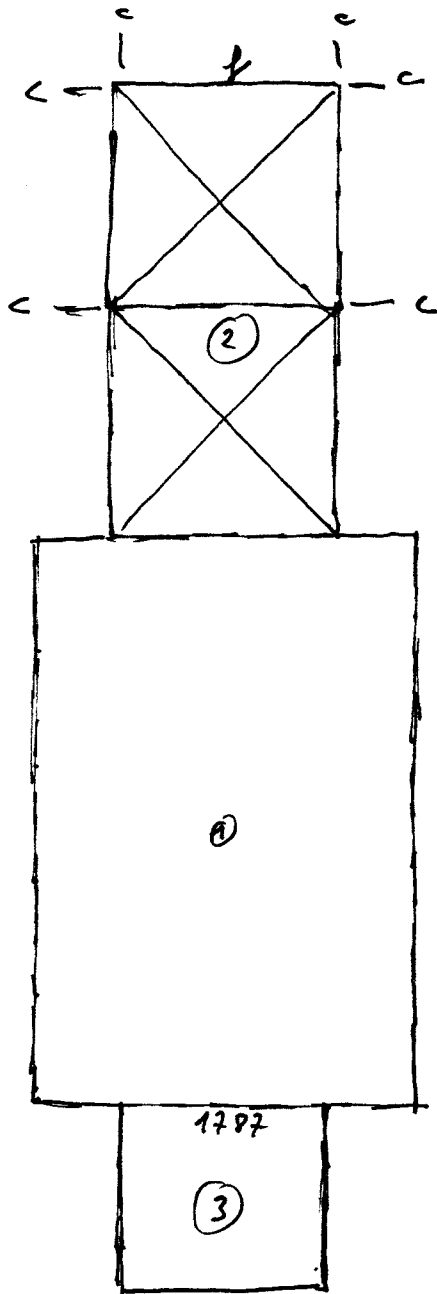
① Nef en silex (mauvais état)
imposée à l'abbé mais d'origine
sans doute ancienne

② Choœur 2 travées fin 18^e / début 19^e

tr. int. pour le chœur
tous les piliers sont chanfreinés

fenêtres initialement à 5 lites
et 2 lancettes - de ces fenêtres
fenêtres latérales reprises 19^e

1^{er} travée à structure renforcée
(voir photo) pour supporter le clocher
(restes base, sans doute + (autre))

tous les contreforts sont hauts
les murs sont en silex - très
mauvais état

③ chœur poche fin 18^e
(cf date 1787 au fronton)
ou début 19^e

En cours de restauration (jusqu'en 2002)
à moins ultérieurement.
Édifié par le duc de Choiseul
