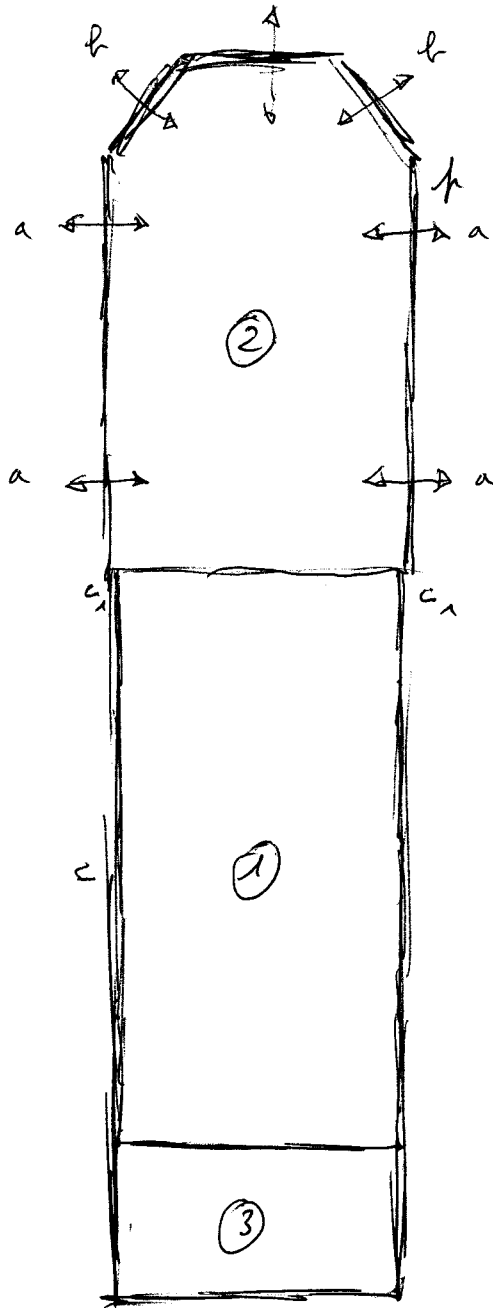
① Nef d'origine romane  
(cf mur nord, très réparé)

Mur sud briques ou cailloux

$c_1$  = contrefort ancien (12<sup>e</sup>)

$c$  = contrefort 11<sup>e</sup> + porte (grès)

② Chœur 16<sup>e</sup> siècle / contrefort pierre  
 $a$  = petites fenêtres) ramassées  
 $b$  = grandes "

$fp$  = belle piscine flamboyante

charpente 16<sup>e</sup> avec 6 flechets  
d'après la figure d'aujourd'hui

③ Porche 17<sup>e</sup> - tr. intérieurement  
briques, silex, pierre  
tr. nombreux graffiti (un daté 1650)
