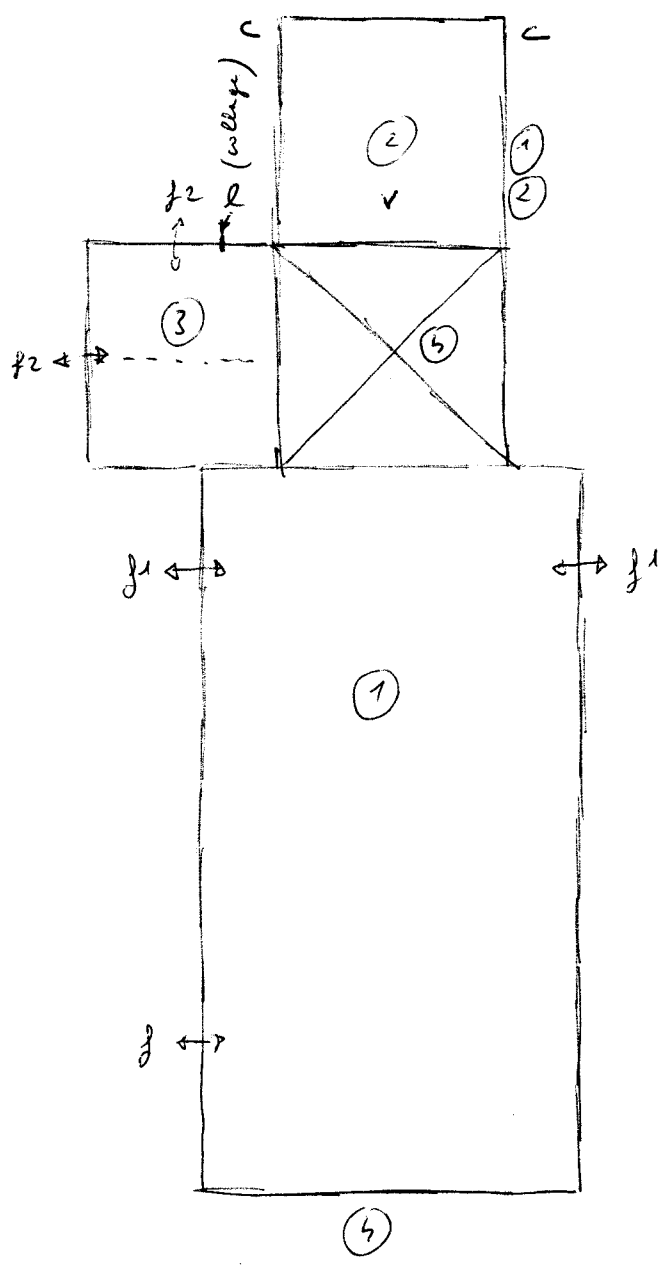
- ① édifice N. siècle, complet en plan avec nef unique et choeur 2 travées à chevet plat + base clocher 1 travée appareil le moellon, souvent en opus spicatum
nefs finies à l'interné chacune en f
- ② fin 11 / début 12
reconstruction partielle du choeur sur base antérieure - Appareillage régulier (t. abîmé partiel) de petites pierres bien unies
voûte en berceau plein cintre en V
contrefort plat en C
joints en sautoir
- ③ chapelle qui paraît 12
cf voûte en berceau brisé et fenêtres en plein cintre avec l'ébrasement extérieur f2
voir collage en l ⇒ chapelle + vicenti
- ④ reprise complète de la 1^{re} travée du choeur 13^e s. pour l'édification du clocher + façade (?)

Exceptionnelle fresque, v. 1300, dans la chapelle N. voir lescriptions
