# BOUILLANCY

St Pierre et St Paul

Édifice complexe dans ses parties ouest

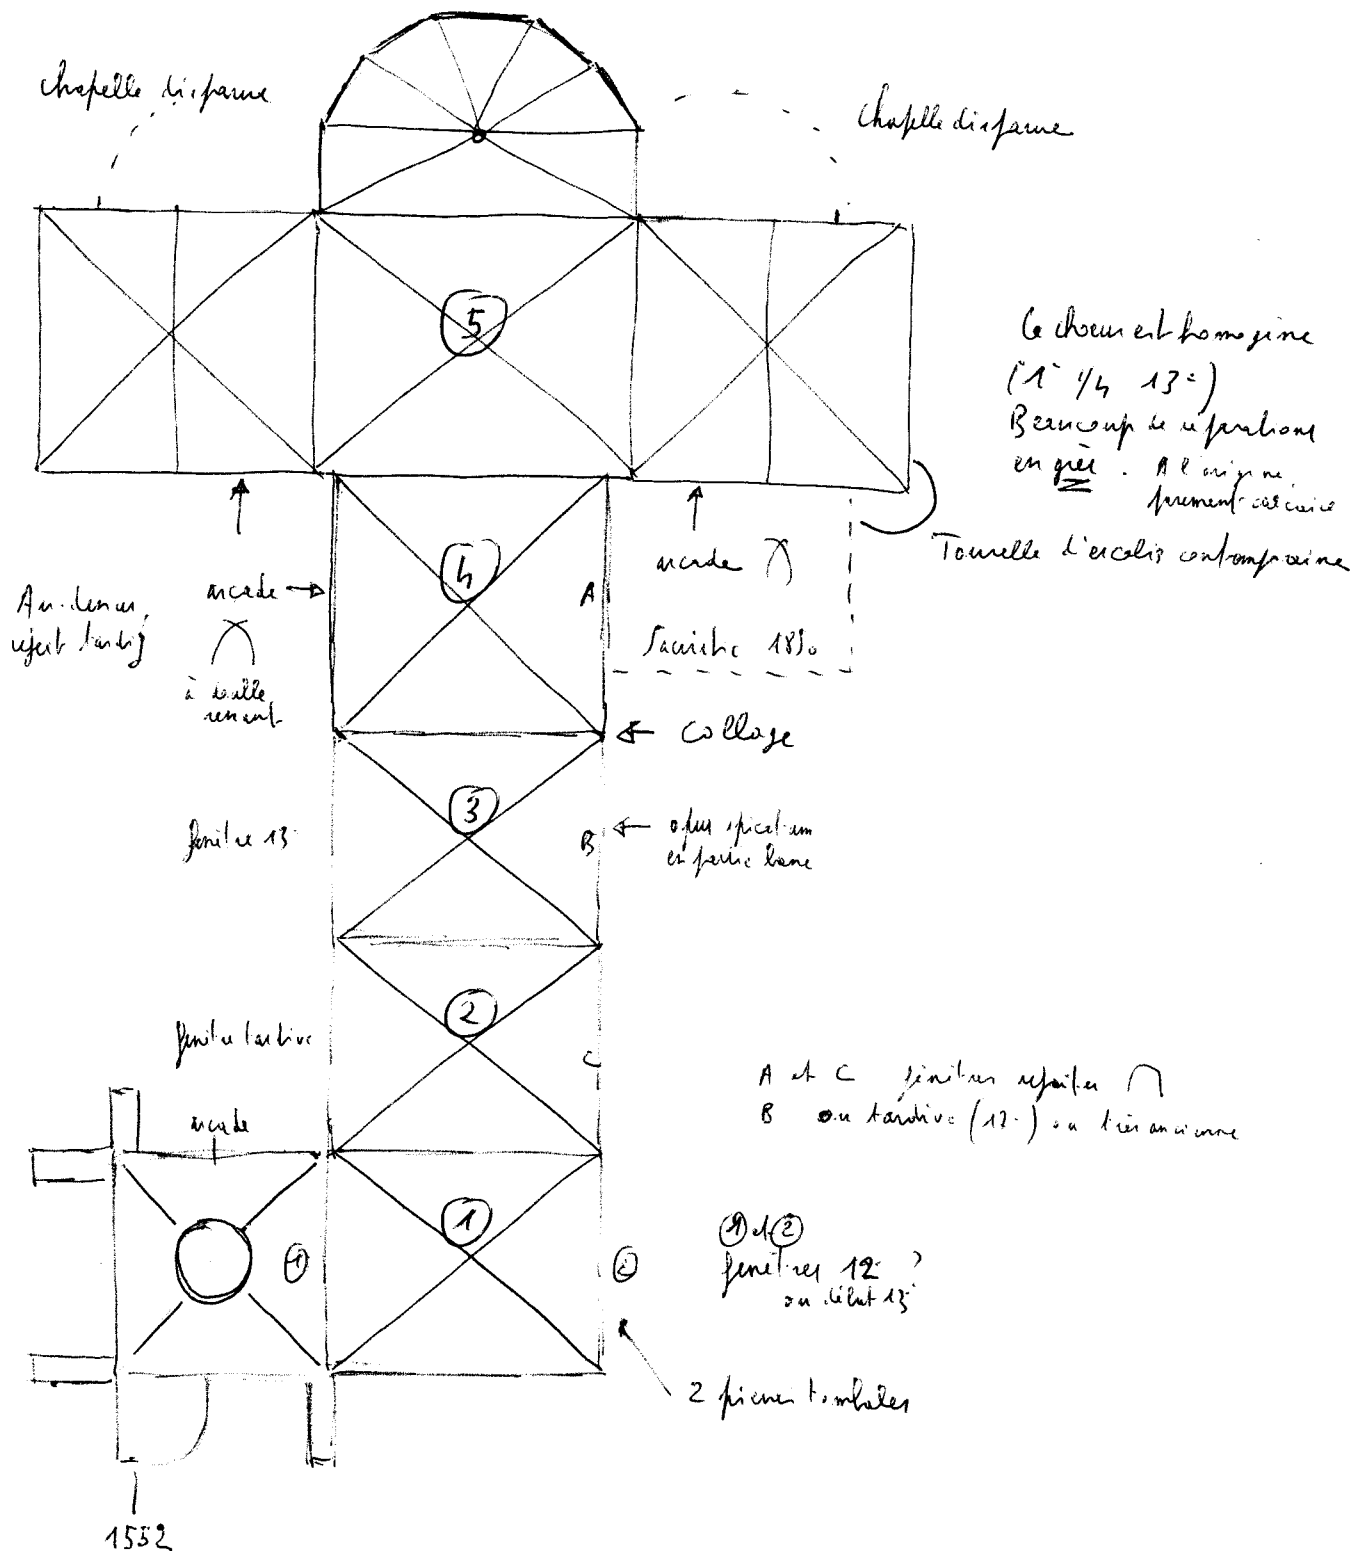
- (a) peut-être ref. <sup>pour que</sup> romane (mais sur travée 3 et fenêtre ?)
- (b) nef réparée ou en partie reconstruite fin 11°/début 13°, avec ajout de la travée 1 ? - et les fenêtres, qui sont fin 11°/début 13° et la fenêtre travée 3 Nord
- (c) 1 1/4 13° construction du transept-choeur et travée 5 nef - les vitres sûrement au moins travée 4  
⇒ projet de reconstruction totale non réalisé.
- (d) 16°. construction du clocher et véritablement des 3 premiers travées de la nef.
