CAUVIGNY

Saint-Martin

21/6/96

Église d'une grande complexité du 11^e au 16^e s.

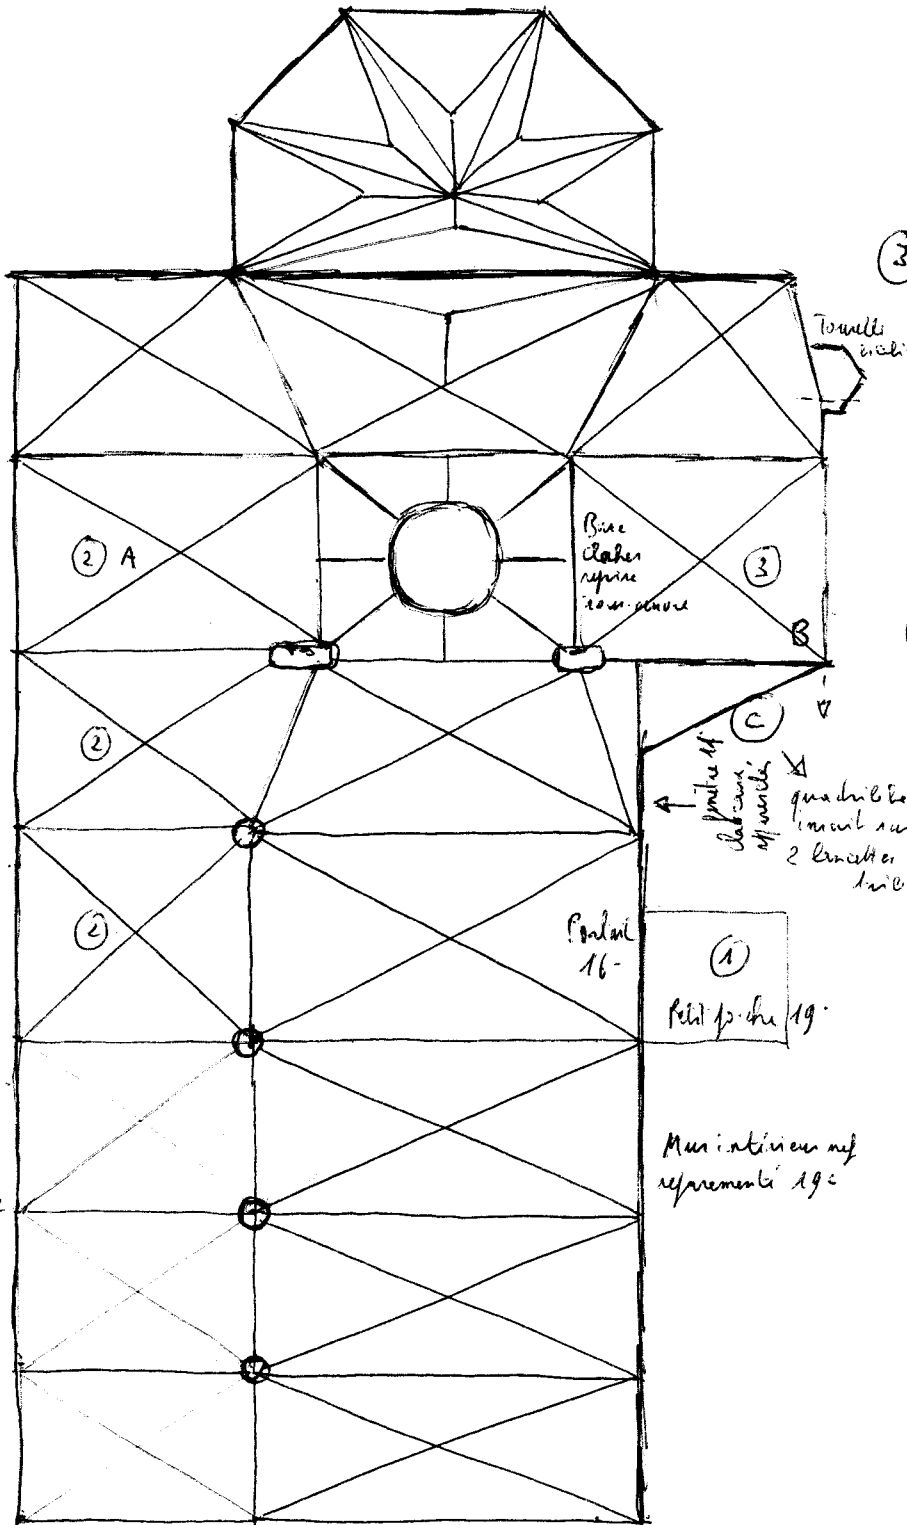
Murs refait 16^e
 Toute les voûtes 12^e ont été reprises en sous-œuvre

Portail 16^e
 Petit p. che 19^e

Murs intérieurs nef refaits 19^e

Tour de cloches

Banc cloches reprise sous-œuvre

quadrilatère inscrit sur 2 lancettes de la nef
