# MOGNEVILLE

Canton de Liancourt

## Les campagnes de construction de l'église

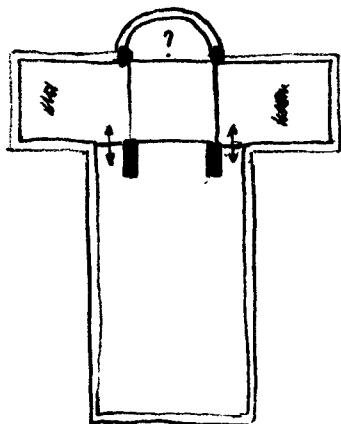
- ① fin XI<sup>e</sup>/début XII<sup>e</sup>
- ② vers 1140/45
- ③ vers 1160

De l'église primitive il reste :

- le mur sud de la nef jusqu'aux fenêtres hautes (la corniche, si'il y en a eu une a disparue)
- deux contreforts épaulant ce mur (et peut-être la base d'un 3<sup>e</sup> à l'est). Le contrefort occidental a été ultérieurement prolongé par le mur W du collatéral.  
Ils sont du type plat, sans renants, se terminant par un glacis formant larmier.
- un fragment de fenêtre bouchée (l'arête de l'archivolte est vive)
- le départ des murs ouest du croisillon sud avec le passage latéral bouché
- le noyau des 4 piles des cloches (avec peut-être une partie des contreforts intérieurs du côté ouest) et le premier étage de celui-ci.
- que reste-t-il de bon sur la façade occidentale ? et que faut-il penser de la colonne engagée surmontée du chapiteau archaïque au milieu du mur sud de la nef.
