**ETUDE ARCHÉOLOGIQUE
DE L'ÉGLISE
DE SAINT-VAAST-DE-LONGMONT**

PAR DOMINIQUE VERMAND

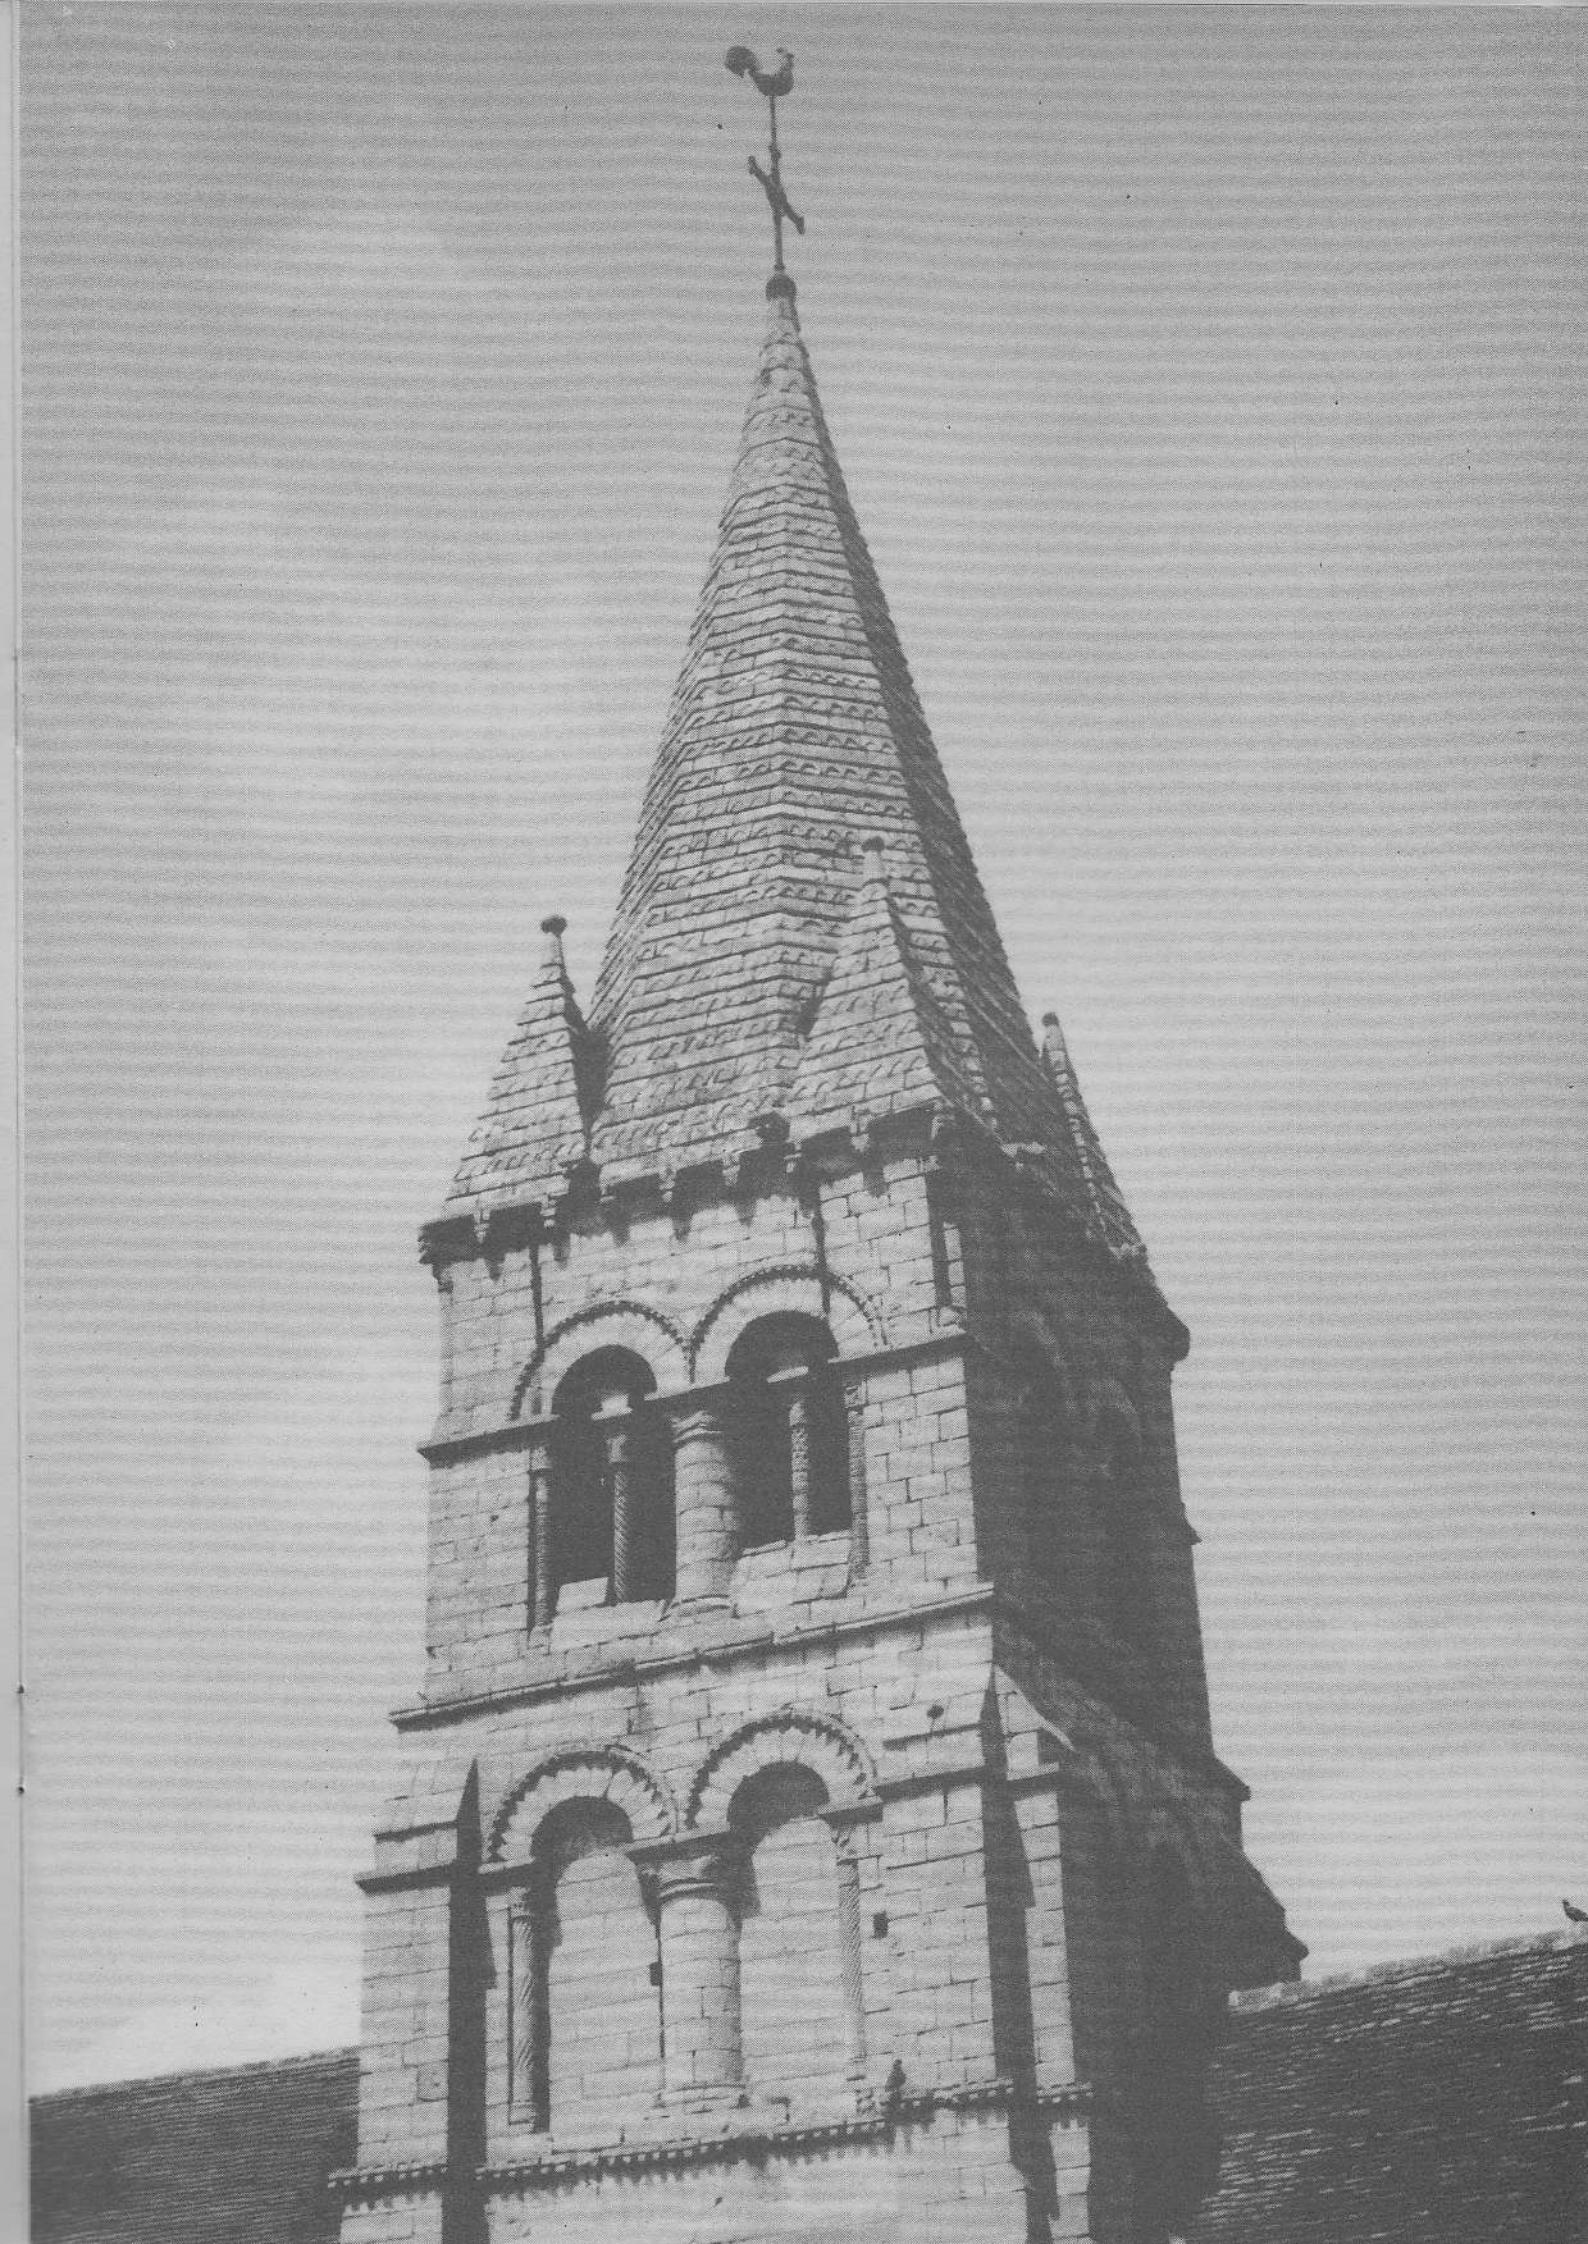
Fig.2: Le clocher, vu du sud-est.

Il se compose de deux étages de baies surmontant le soubassement proprement dit, formé lui-même de deux étages, et s'achève par une haute flèche octogonale cantonnée de quatre pyramides quadrangulaires.

Exceptées les deux fenêtres en plein cintre superposées qui sont percées dans sa façade méridionale, le soubassement est nu.

La limite avec le premier étage de baies est marquée par un cordon de billettes faisant le tour du clocher, contreforts y compris. Deux baies géminées ajourent chacune des quatre faces de ce premier étage (6). La retombée des arcades - soulignées par un cordon de billettes - se fait au centre sur une grosse colonne circulaire appareillée, et vers l'extérieur, sur une colonnette monolithique.

Le deuxième étage, dont la base est marquée par une moulure torsadée, est légèrement différent. Les contreforts ont disparu, remplacés par une colonnette à la partie supérieure de chaque angle, et les baies géminées, plus larges, sont recoupées par une colonnette.

On remarquera, par ailleurs, des différences très sensibles entre les faces sud et ouest, plus décorées, et les deux autres. Toutes les colonnettes monolithiques sont en effet nues (premier étage) ou absentes (deuxième étage) sur les faces est et nord. Il est difficile de s'expliquer la raison de cette différence.

Plusieurs chapiteaux sont remarquables, particulièrement ceux couronnant la colonne centrale au premier étage des faces sud et nord, décorés de masques grossiers, et ceux des colonnettes des premier et deuxième étages de la face sud, qui montrent des petits personnages très stylisés.

Une corniche à modillons décorés principalement de billettes termine la tour et reçoit la flèche. Construite en pierre, décorée d'imbrications, elle est octogonale et flanquée aux angles de la tour de quatre petites pyramides quadrangulaires. Cette flèche n'est certainement pas antérieure aux années 1120.

L'ensemble de ce clocher est parfaitement bien conçu pour donner une impression de sveltesse et d'élancement. Ainsi, les contreforts s'arrêtent à la base du deuxième étage, donnant l'impression que celui-

ci est en retrait par rapport au premier, alors qu'il n'en est rien, la tour ayant la même section sur toute sa hauteur. De la même manière, c'est le parti d'une flèche octogonale qui a été choisi plutôt que celui d'une pyramide à quatre pans, qui aurait empâté la silhouette. Mais il devenait alors nécessaire de loger des petites pyramides dans les angles afin de racheter visuellement la rupture née du passage du plan carré de la tour au plan octogonal de la flèche.

Le clocher de Saint-Vaast, nous l'avons dit, est l'un des plus beaux de l'Oise, tant par ses proportions que par sa décoration. La présence de billettes (base du premier étage, archivoltes des baies), permet bien de dater l'église vers la fin du XIe/début du XIIe siècle, cet ornement, très répandu au XIe siècle, disparaissant presque totalement du répertoire décoratif dès le deuxième quart du siècle suivant.

Les deux étages de baies géminées ou de double baies se retrouvent dans de très nombreux clochers : Rhuis, Morienville (clocher-porche), Orrouy, Bonneuil-en-Valois, parmi bien d'autres. Bien que plus rares, des clochers de trois étages se rencontrent à Morienville (tours de chevet) et Saint-Gervais de Pontpoint; Nogent-sur-Oise en compte même quatre (le premier étage est aujourd'hui masqué par les combles du transept). C'est d'ailleurs avec ce dernier clocher que celui de Saint-Vaast montre les affinités les plus évidentes : les mêmes colonnettes ornées sont visibles aux premier et deuxième étages de Nogent et, surtout, son dernier étage présente de grosses colonnes appareillées qu'on ne retrouve nulle part ailleurs qu'à Saint-Vaast. Le même atelier aurait-il travaillé à ces deux clochers? On ne peut l'affirmer mais la question mérite au moins d'être posée. On n'oubliera pas également le clocher de Labruyère, légèrement plus tardif (vers 1140), mais proche du deuxième étage de Saint-Vaast. La colonnette recevant les baies géminées y est toutefois plus mince et son appareillage est différent.

La magnifique flèche qui couronne le clocher de Saint-Vaast est l'une des plus anciennes de ce type avec celle du clocher de Reilly, dans le Vexin français, et doit remonter aux années 1120. Elle constitue une évolution très heureuse des petites pyramides du XIe siècle visibles encore aujourd'hui à Rhuis, Saint-Gervais de Pontpoint ou Morienville (tours de chevet). Il est vrai que, par leur emplacement sur

Il en va tout autrement du clocher de Saint-Vaast qui, élevé sur la première travée du chœur, adopte nécessairement le plan de celle-ci. Pour atteindre au même résultat d'élégance que ses devanciers, une haute flèche en pierre - beaucoup moins sensible aux dangers de la foudre que le bois - s'imposait.

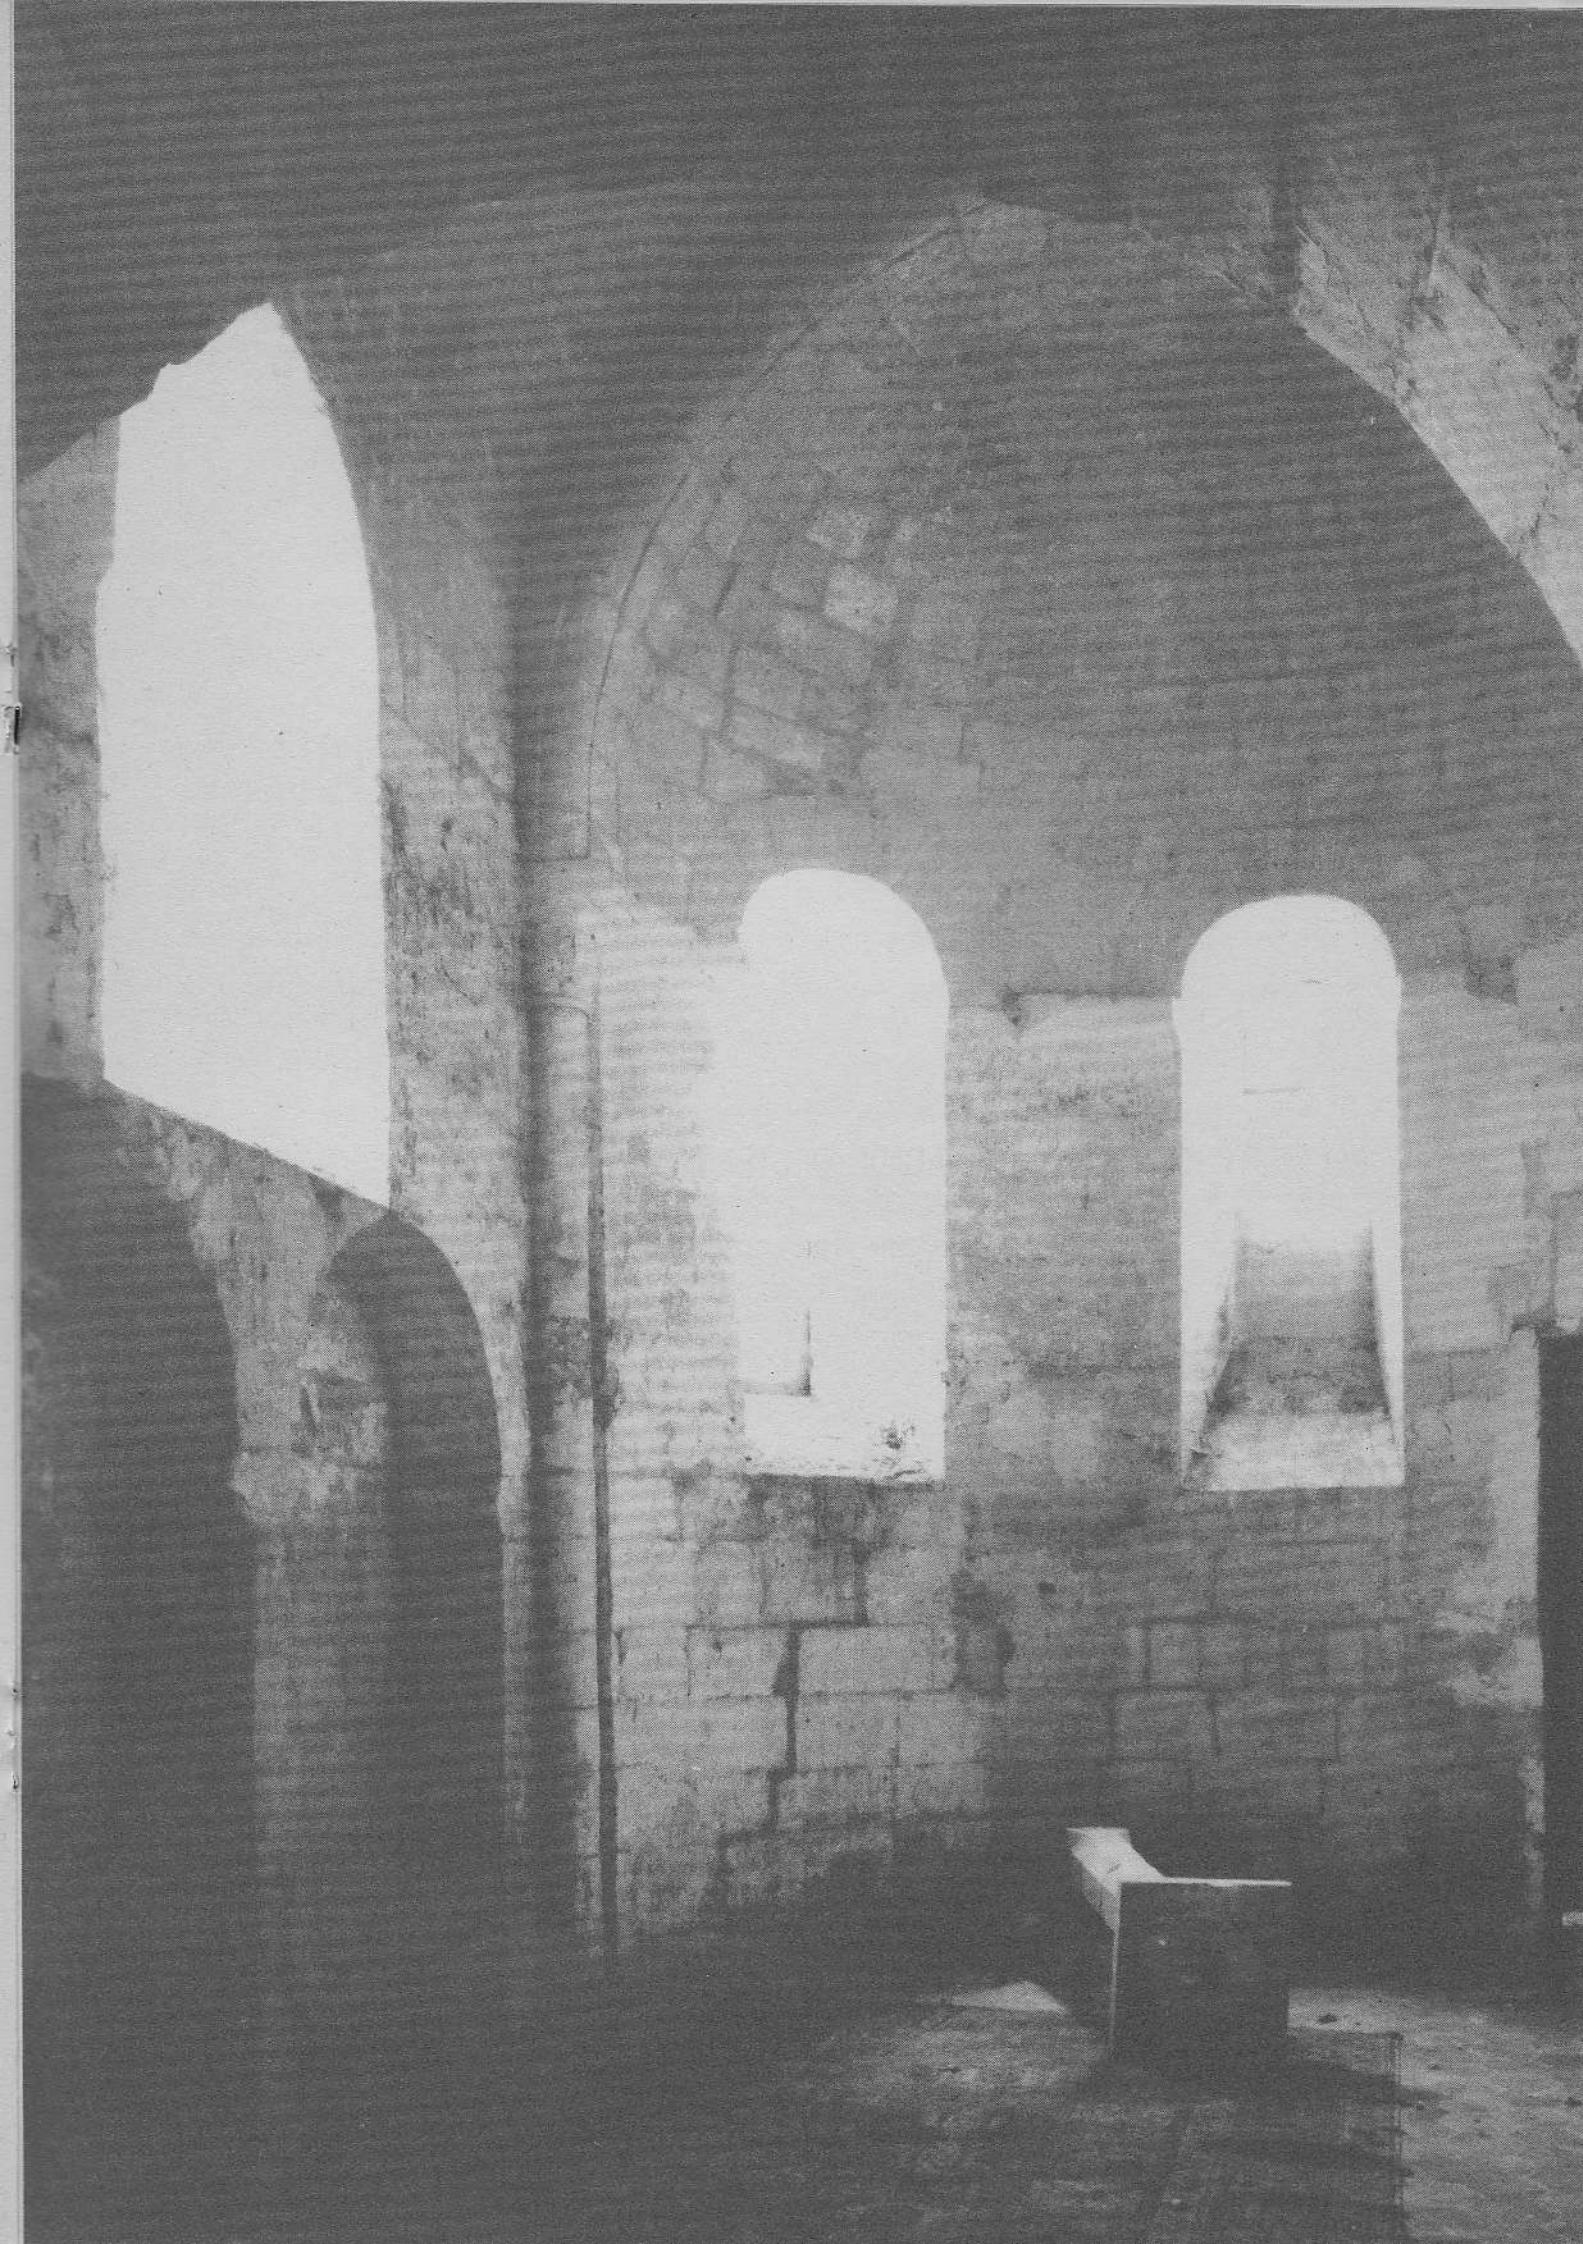
Fig.3: La chapelle nord.

La chapelle proprement dite (fig.3) comprend une travée droite située au même niveau que celle du chœur primitif et une abside en hémicycle. La travée droite, qui communique avec le bas-côté par une arcade en plein cintre, est couverte d'une voûte en berceau. Sur le

mur méridional se voit toujours la fenêtre romane qui éclairait, de ce côté, la travée droite du chœur de l'église du début du XIIe siècle. Cette fenêtre n'a donc donné sur l'extérieur que pendant la vingtaine d'années qui s'est écoulée jusqu'à la construction de la chapelle. En dessous, une arcade aveugle en plein cintre garnit le nu du mur. Elle retombe à droite sur une colonnette par l'intermédiaire d'un chapiteau garni de palmettes, tandis que la base s'orne d'une torsade. On remarque à droite l'ouverture qui assurait la communication avec le chœur de l'église et, au-dessus, la porte d'accès au clocher.

Au nord, le mur comporte deux arcades semblables à celle du sud. A gauche, la retombée se fait également sur une colonnette dont le chapiteau s'orne d'un personnage assez mutilé - le bras gauche est toutefois bien reconnaissable - qui se tient debout entre ce qui semble être deux arbres stylisés.

L'abside en hémicircle est voûtée en cul-de-four et la jonction avec la voûte en berceau de la travée droite est soulignée par un arc mouluré en quart de cercle reçu par deux colonnettes. Le chapiteau de gauche est décoré de palmettes et son vis-à-vis, d'une volute d'angle. Les deux fenêtres sont ouvertes au centre et à gauche, tandis qu'une porte, maladroitement percée après coup, donne sur la sacristie, défigurant quelque peu cette abside par ailleurs remarquable par la simplicité de son parti et la qualité de son appareillage.

A l'extérieur, l'attention se portera sur la corniche de l'abside, formée d'arcatures en plein cintre reséquées en deux arcatures secondaires, également en plein cintre. Particulièrement fréquente dans le Beauvaisis, elle a pris tout naturellement le nom de corniche beauvaisine mais les régions avoisinantes - particulièrement la Normandie - ne l'ignorent pas. Les premiers exemples conservés ne sont pas antérieurs au début du XIIe siècle, tandis que les derniers ne mordent qu'exceptionnellement sur le siècle suivant. Il s'agit donc d'un décor caractéristique du XIIe siècle et l'on a pu observer que les arcatures, très profondes dans les exemples les plus anciens, tendent à perdre de leur relief au fur et à mesure que l'on se rapproche de la fin du siècle (11). Cette évolution plaiderait en faveur d'une datation haute de la chapelle de Saint-Vaast, ce que confirme du reste le type de voûtement adopté - berceau plein cintre et cul-de-four - et la sculpture

des chapiteaux. Disposition curieuse, les fenêtres de l'abside sont en retrait par rapport au plan du mur. Leur archivolte est soulignée par une moulure qui se prolonge en bandeau de part et d'autre et comporte deux rangs de billettes décalées. Ce décor se retrouve au dernier étage du clocher et situe bien l'un comme l'autre vers les années 1120.

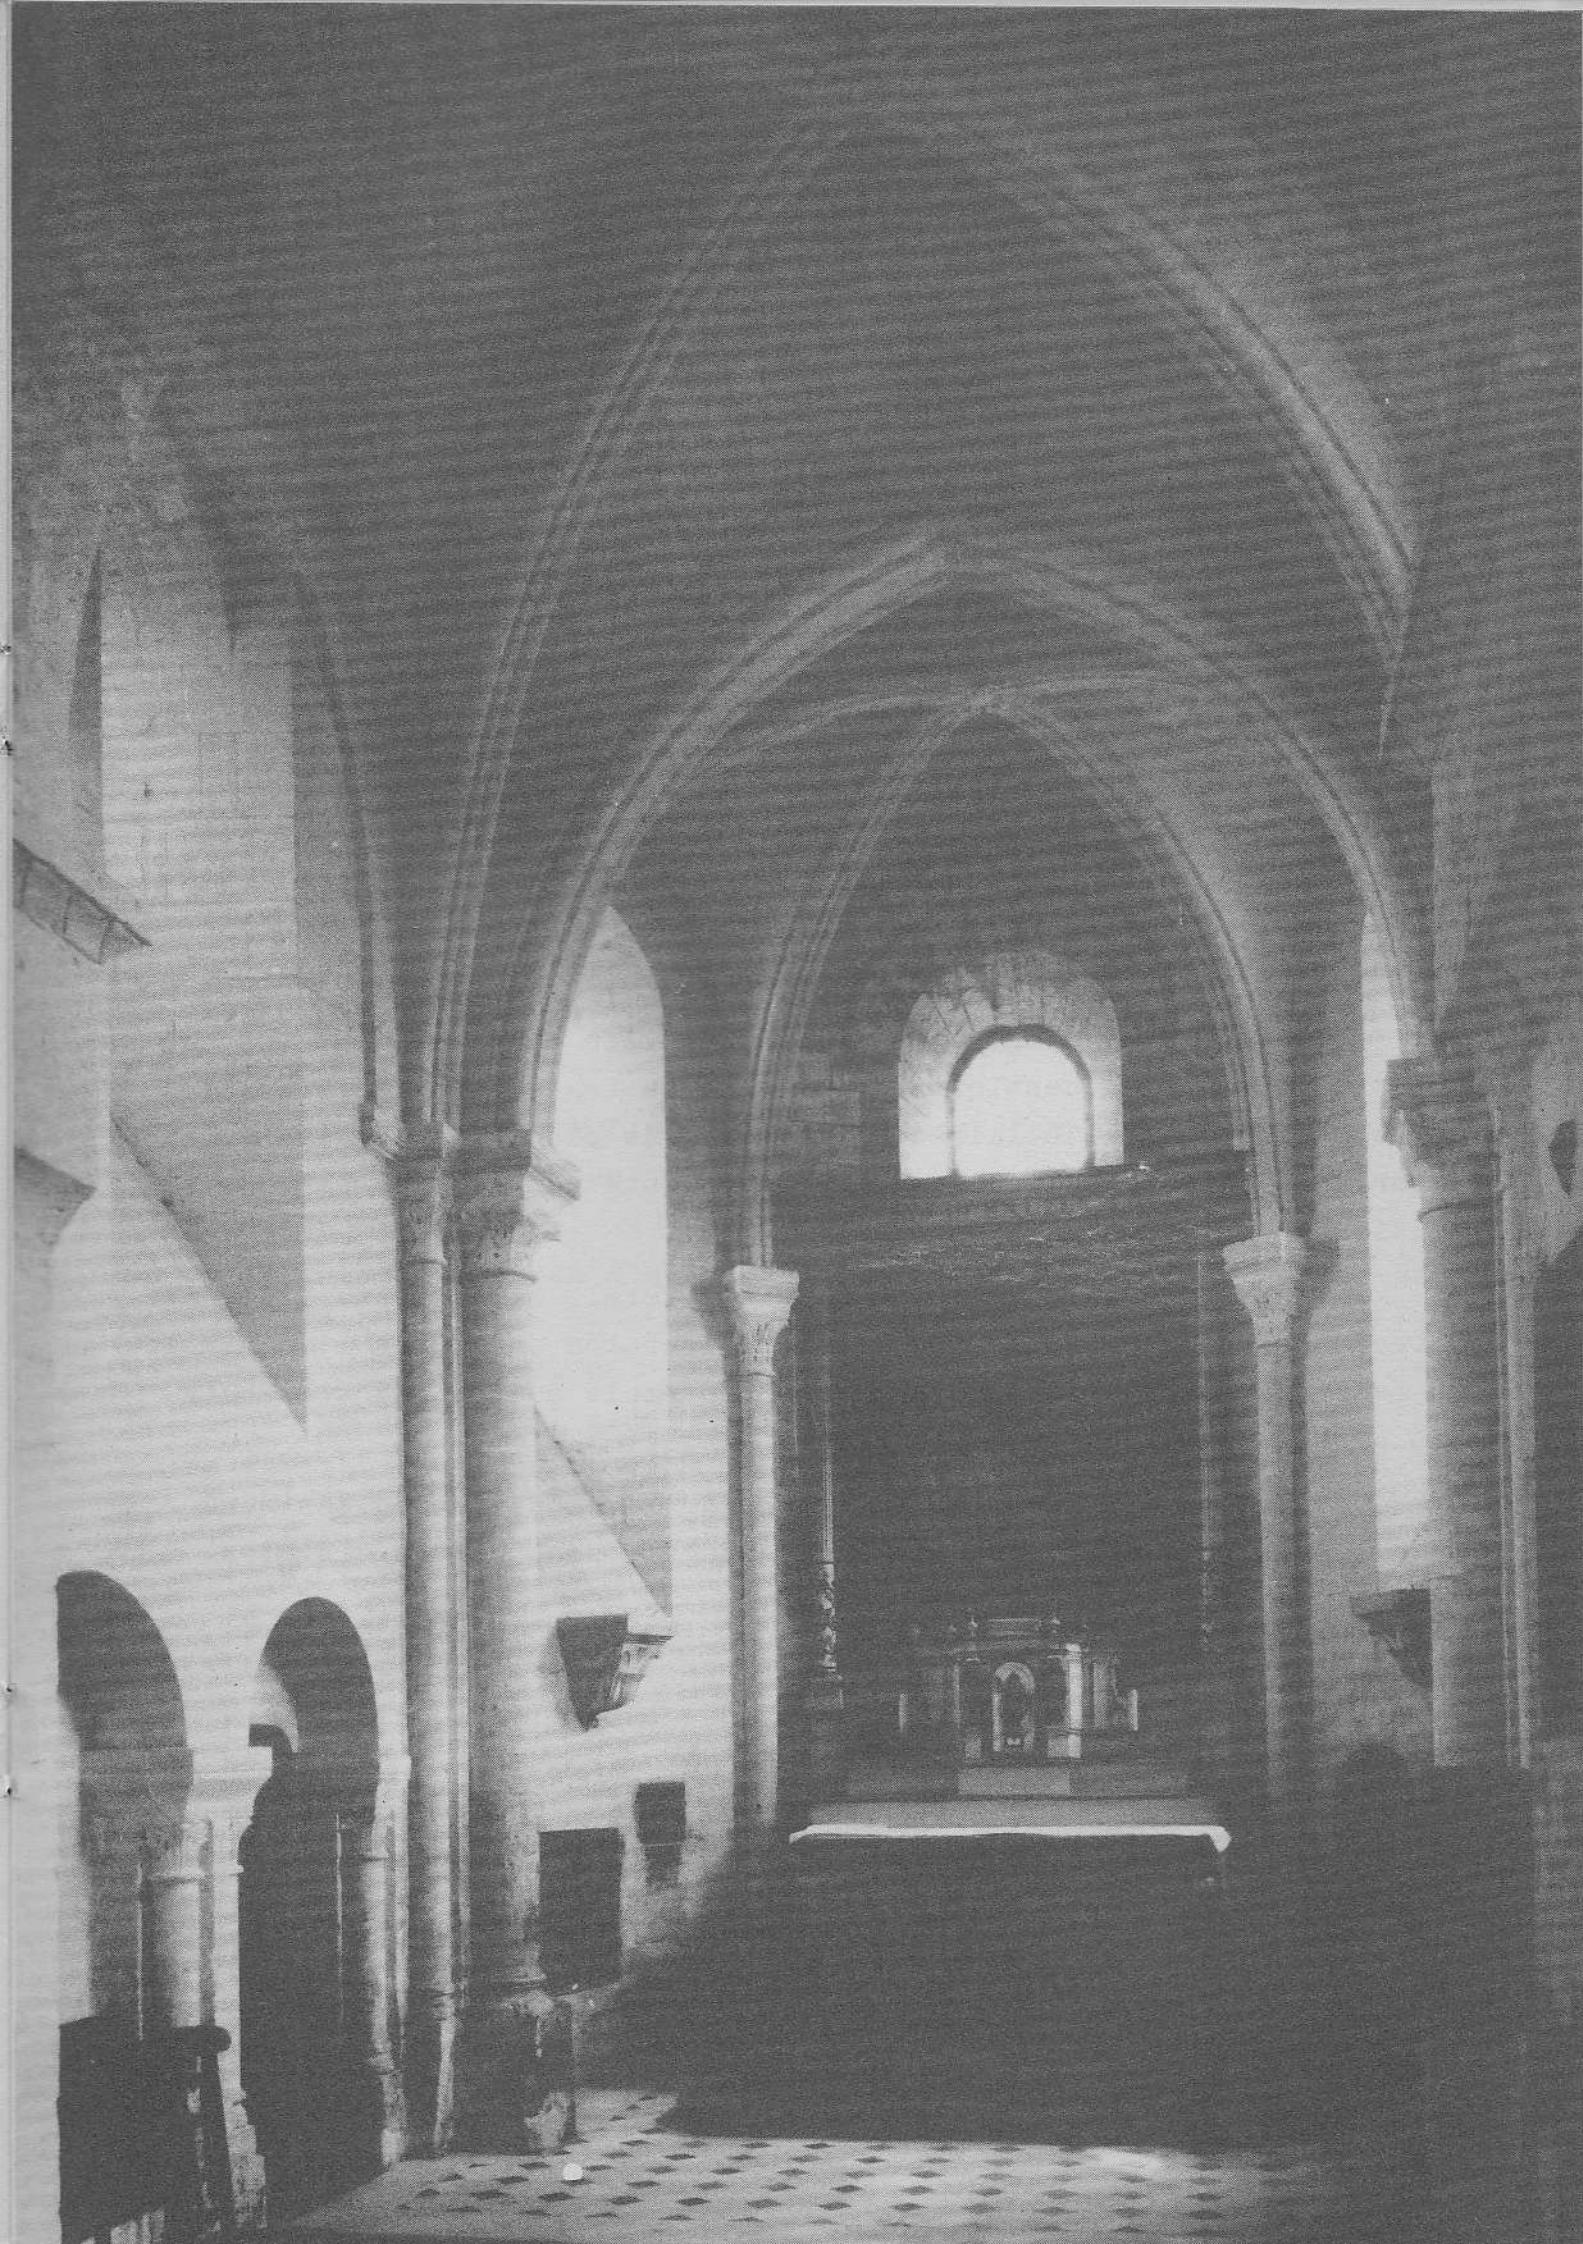
Fig.5: Le choeur.

La travée droite (fig.5) est couverte d'une voûte sur croisée d'ogives encadrée d'arcs formerets brisés au nord, à l'ouest et au sud. A l'est, un arc doubleau, également brisé, assure la communication avec l'abside. Les ogives retombent sur des colonnettes appareillées avec les murs par l'intermédiaire de chapiteaux décorés de feuilles d'acanthe. Le profil des ogives est formé d'un méplat entre deux tores et celui des bases de deux tores de même diamètre encadrant une scotie.

Deux arcatures aveugles meublent la partie inférieure des murs nord et sud, reprenant une disposition déjà vue à la chapelle nord. Des colonnettes garnissent les piedroits. L'arcature située au nord-est a été aménagée après coup en accès à la sacristie. Une fenêtre en plein cintre donne jour de chaque côté.

De même profil que les ogives de la voûte, l'arc doubleau en tiers-point introduisant à l'abside est reçu de chaque côté par des demi-colonnes engagées dans un dosseret. Elles reposent sur des bases semblables aux précédentes, le tore inférieur étant toutefois plus épataé alors que des griffes garnissent les angles.

L'abside est également voûtée sur croisée d'ogives dont les caractéristiques sont identiques à celle de la travée droite. Trois fenêtres plein cintre l'éclairent. A droite, la piscine d'origine a été conservée tandis que diverses armoires ont été ménagées après coup dans l'épaisseur du mur.

D'un demi siècle postérieur à ces premiers essais, le chœur de Saint-Vaast montre une technique parfaitement maîtrisée au service d'une esthétique soignée bien que simple, particulièrement à l'extérieur où le chœur est encore très roman d'aspect.

Il n'ignore pas les chapelles rayonnantes de la cathédrale de Senlis, antérieures d'une dizaine d'années, où l'on retrouve le même agencement de la voûte sur croisée d'ogives qu'à l'abside de Saint-Vaast et de semblables chapiteaux à feuilles d'acanthe. Mais ce sont les chœurs de Vauquois, près de Crépy-en-Valois, et de Saint-Gervais de Pontpoint qui présentent le plus d'affinités avec Saint-Vaast, au point que pour le premier nommé l'on peut, là encore, penser à un même atelier qui aurait travaillé sur les deux monuments.
