Edifice homogène 16<sup>e</sup>  
de style renaissance  
fenêtres en plein cintre

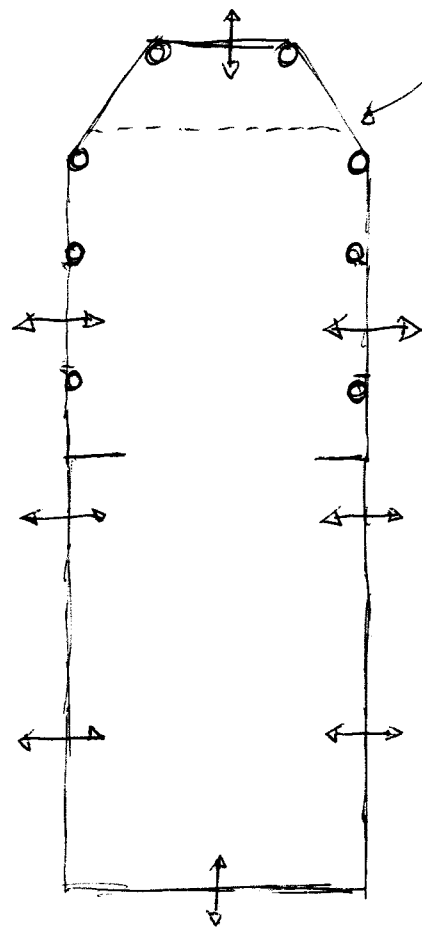
colonnes de chaux + barlins (17 ou 18)

Entièrement chaux à pans coupés  
+ haut que la nef. - effet  
ang monumental

Ensemble de 8 dais de style  
renaissance (malheureusement  
emjetés par un batigeon)

Decor ang raffiné  
Contenaient sans doute des  
statues  
associé à une voute de pierre  
ou jamais construite

Nef, simple voûte rectangulaire  
plafonnée

Ensemble à mettre en relation  
avec le château de la m<sup>e</sup> époque  
Bon exemple d'adoption du goût de  
l'époque dans le contexte d'une famille  
nouveau venant des d'ancien d'occup  
pment de l'art.

Pas de mollières
