Rare exemple de construction
13° dans la région

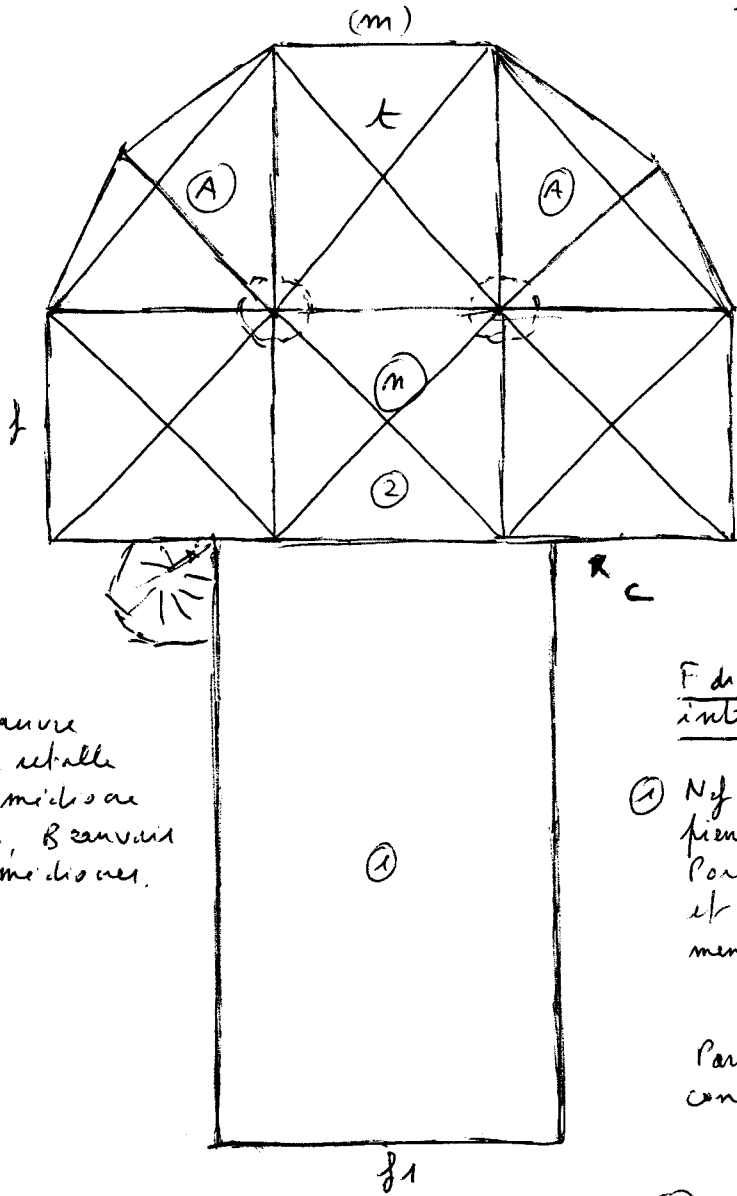
① Nef unique 13° en arête +
pierres aux fenêtres et contreforts
Portail très simple (bon)
et fenêtre à meneau (profil unique-
ment prismatique) au-dessus f 1
(voir photo)

② Chœur vers 1240 (voir
chapiteaux, très homogènes)

plan → partie d'un plan
carré à 12 côtés → cf rotonde
du Saint-Sépulchre -

le plan est un mélange de plan centré (idée d'un
d'ambulation autour du noyau central ④)
et de plan axé (travée t + longue et
polygone incomplet, remplacé par une nef)

- A noter
- chapiteaux essentiellement à cochet + ogives feuillées de coupes -
 - construction très soignée ⇒ liches en pierre sur les corniches ?
 - ogives à profil prismatique
 - colonnettes associées aux ogives profilées en amande
 - bases avec cavet encore très creusé
 - clefs sculptées en faïence relief
 - plan asymétrique des 2 voutes (A)
 - fenêtres t. simples, sans meneaux, en plein cintre en f (mais
toutes semblent bonnes)
 - mur chœur (m) en retrait / aux autres ⇒ forment au-dessus
faux chœur, très large, retombant sur un bandeau
cuelpli.
