# BRETIGNY

Saint-Pierre

7/7/07

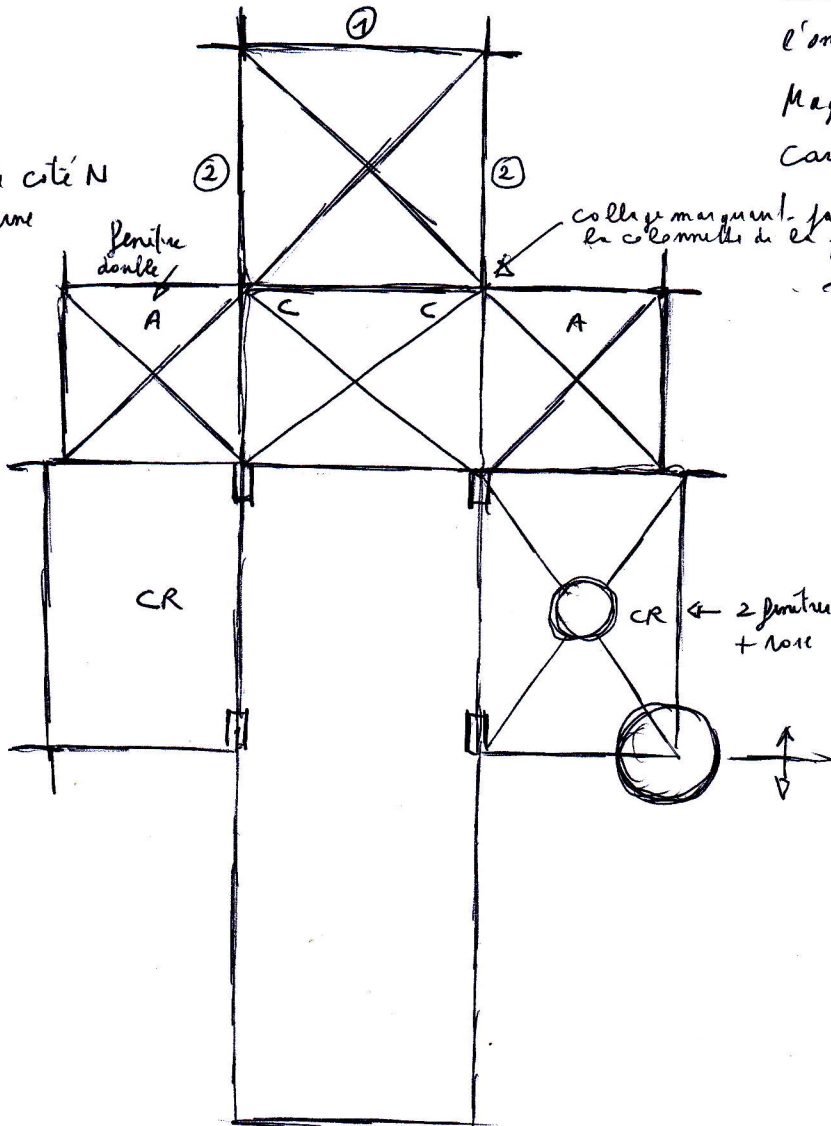
- Chœur très élevé, avec triflet  
+ rose à 12 lobes (cf. chevet Laon)  
①

2 fenêtres géminées ② au N et au S  
colonnettes aux pinacles  
chapiteaux à crochets à l'arc aux  
répétitif

en C, retomber des voûtes sur  
consolides (à aller à l'origine ?  
c'est tout l'église d'un pieux)

- en A, deux chapelles  
celle du N très récente  
celle du S plus ancienne  
que le chœur (cf. chapiteaux)  
mais de plus. ⇒ fenêtres  
semblables, m. profil voûte  
⇒ les 2 croisillons sont  
forcément contemporains

le croisillon sud porte le  
clocher depuis l'origine

(fenêtres de calcaire / tous  
d'escalier)

Les fenêtres sont en plein cintre  
(cristallin de la chaux)

- Nef totalement récente, sans intérêt.
