ECUVILLY

Saint-Sulpice

29/7/06

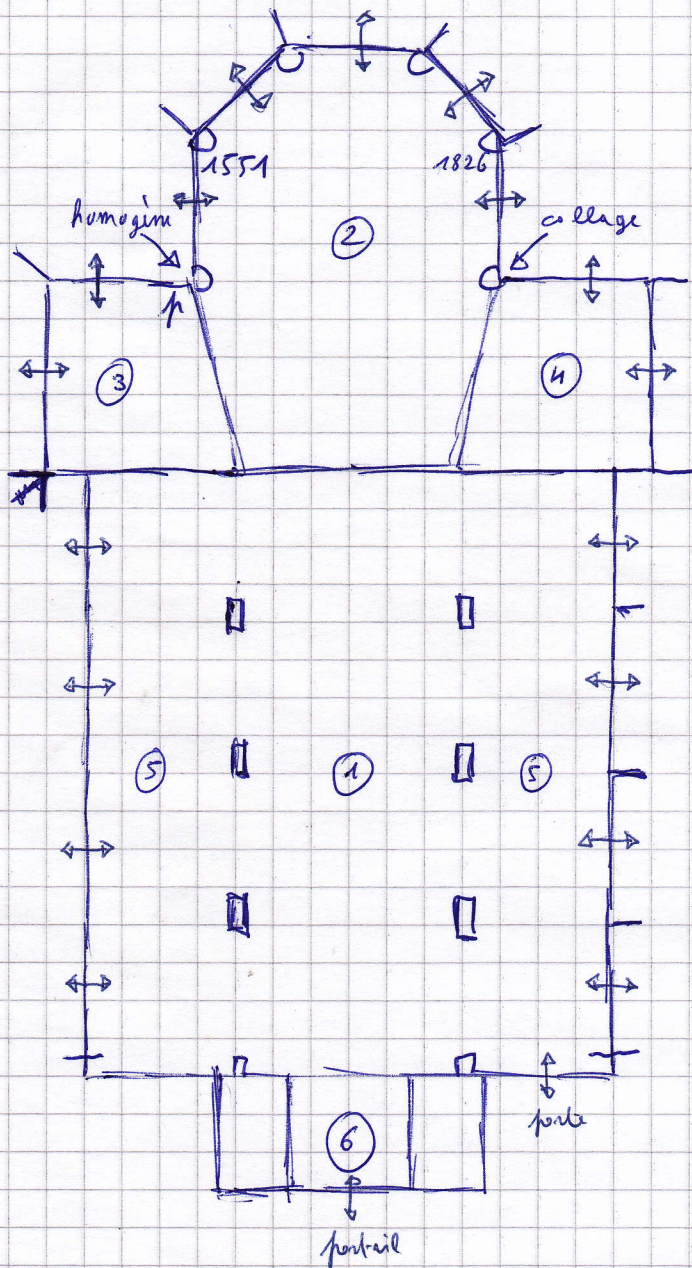
① Nef sans tourti romane
à travers - arcades brisées
à l'extérieur - piliers rectangulaires
(tout est badigeonné - rien d'origine
n'est visible)

② chœur 16^e s. - style gothique
flamboyant - remplages
typiques.
Voutes disparues ou non construites
les colonnes engagées sont
interrompues par des niches
avec des styles Renaissance
daté de 1551 (+ 1826, s.t.
réfection)

③ croixillon N fin 16^e / début 17^e
en briques
pâle piscine liturgique en p
piscine pour être voutée

④ croixillon s. 17^e

⑤ sacristie 17/18^e

⑥ façade refaite en 1924/25
