# FRENICHES

Assomption Notre-Dame

29/7/06

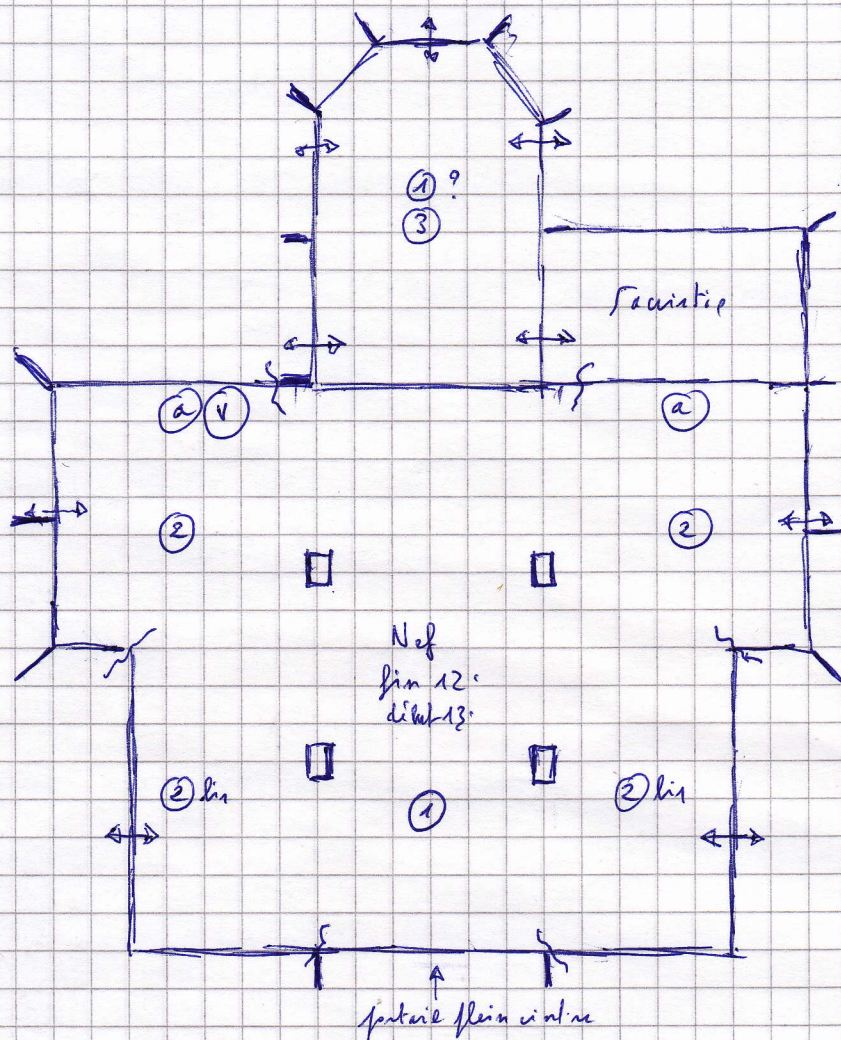
① Nef fin 12° / début 13° basilicale  
entièrement en grès

3 travées - Arcades brisées  
fenêtres brisées  
plaf. portail en plein cintre

Le remblaiement du chœur  
et ses contreforts, en grès,  
sont certainement contemporains  
(par ailleurs, compte tenu du plan)

② 16° ou 17°  
2 chapelles symétriques  
en brèches - contreforts idem  
fenêtres brisées (bonne au N)  
en grès

③ 17° ou 18° bas-côté  
fenêtre en plein cintre brèche
