Eglise très homogène 15/16.
Le transept et le chœur et surtout
certainement voûtes d'ogives à l'origine
(cf colonnes engagées - conduites
jusqu'à 2,50 m } puis arcu-
laires au-dessus)

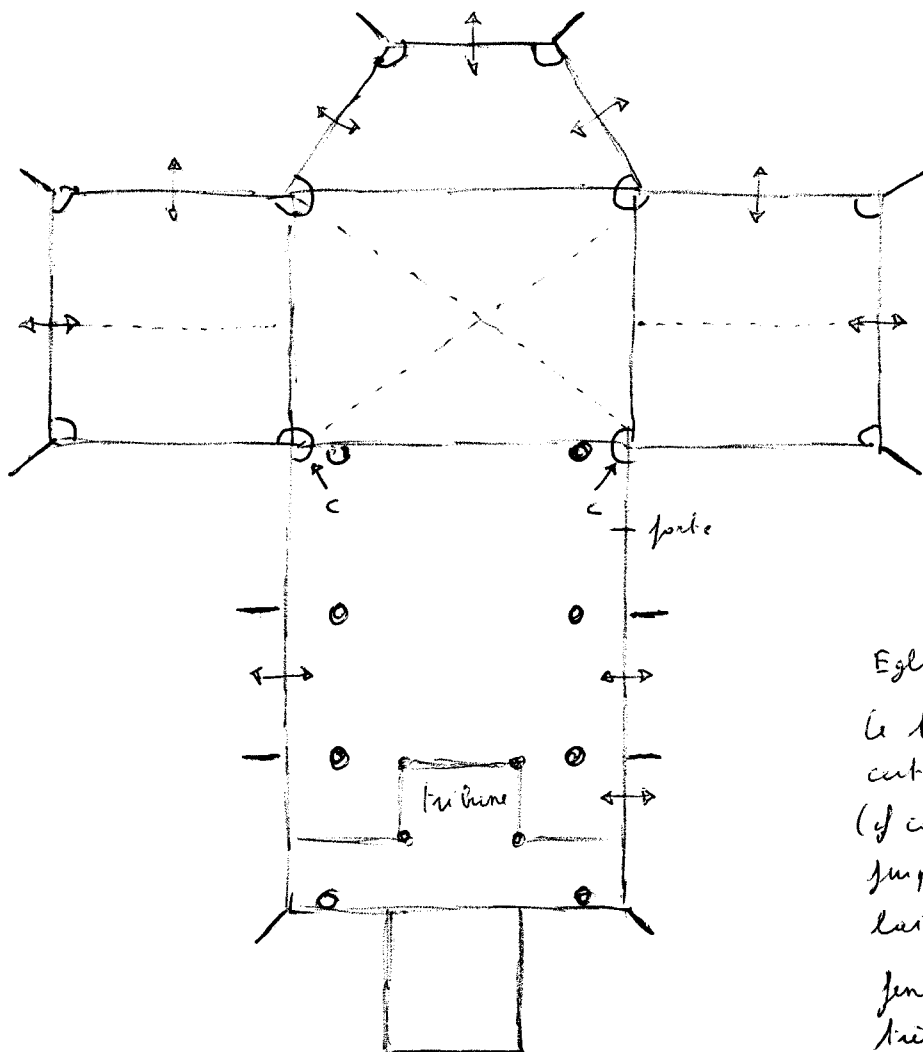
en c 2 consoles en pierre
→ 1 charpente nef

pas de mobilier, sauf cuve baptismale
très simple 15/16.

fenêtres, grandes baies brisées,
très restaurées, remblage mal
refait

fenêtres nef → 3 petites lancettes
petit porche

magnifique charpente nef, largement
refaite à l'identique
resemble partiellement aux 2 x 4
poterne formant comme un petit
bas-côté (voir photos)
pas d'éléments sculptés caractéristiques
