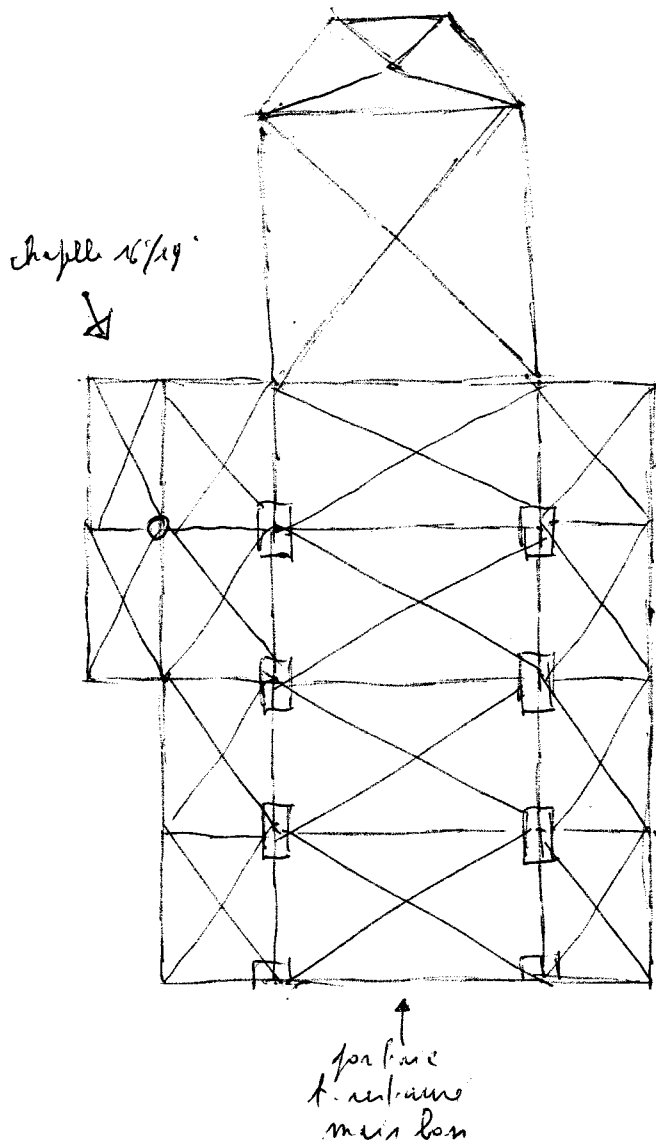
A l'origine, édifice de bois 1/4 12<sup>e</sup> -  
homogène -  
Totalement refait + ou - à l'antiquaire  
au 19<sup>e</sup> ⇒ un des pires / ou des meilleurs !!  
exemples de l'approche du 19<sup>e</sup> en matière  
de restauration de monuments.  
Comme toujours, "grâce" à la "générosité"  
du châtelain du coin -

- nef basilicale
- piliers (refaits) avec de nombreuses  
cannelures
- choeur qui paraît à l'antiquaire.  
influence Noyon à la voûte travers  
droite (t. bombée, prof., fenêtres  
en plein cintre à cannelures)
- abside à 3 pans (plus plutôt  
rare à l'époque)

Édifice aux constructions, encore roman  
(nef basilicale non voûtée)  
la structure ne charge pas, mais  
le cor des piliers "charge"

- Restauration sans doute justifiée par la mauvaise qualité de la pierre
- Dénouement marqué choeur/nef
- ⊗ Le plan des piliers (cf bases) doit être bon mais les  
chapiteaux sont refaits.
