Edifice t. complexe, remanié.
 Restaurations lourdes (fenêtres,
 portail)

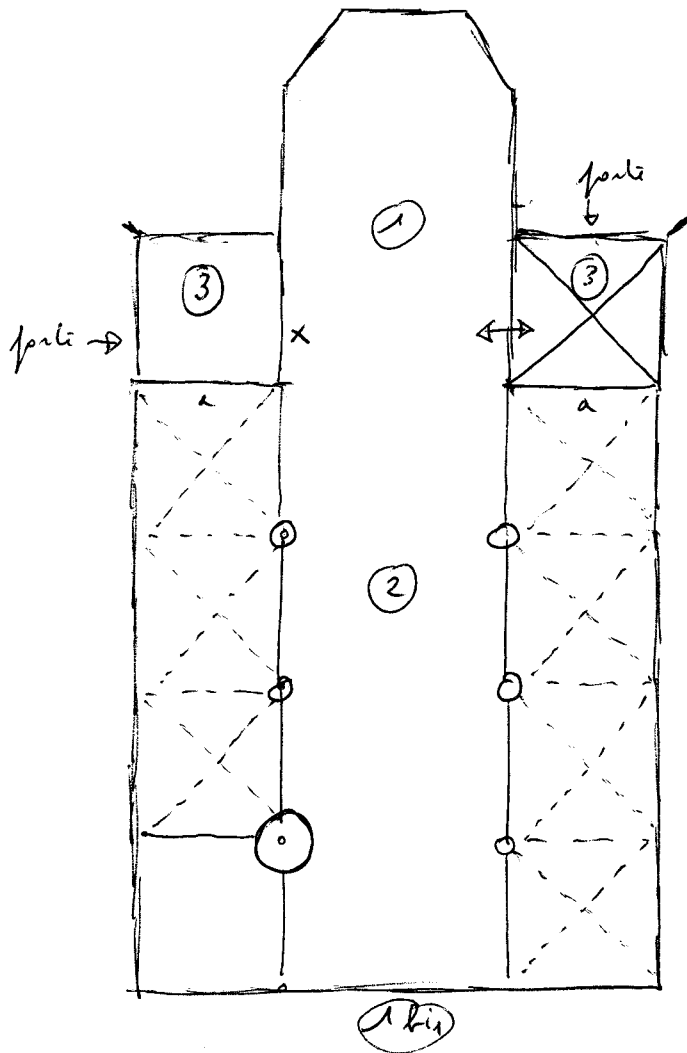
- ① chœur qui paraît 13' (fenêtres lancettes, corniche) mais totalement de caractère à l'intérieur (ni voûtes, ni traces de colonnettes)
- ① bis Portail qui paraît fin 12' (?) mais totalement refait.

② Nef 16' gothique flamboyant
 A été voûtée ou prévue pour l'être (méant de la nef, piliers bas-côtés)

③ Chapelles sans doute seigneuriales - 16's.

- Au sud, en pierre avec voûte (la seule de l'église!) - large arcade surbaissée de communication avec le chœur. fenêtres en lancette
- Au nord, en briques non voûtée - porte + fenêtre vers le chœur (en x) cheminée (trace) et piscine fenêtres en lancette

Mobilier sans grand intérêt (2 autels classiques en a)
 Vitraux = nuls
