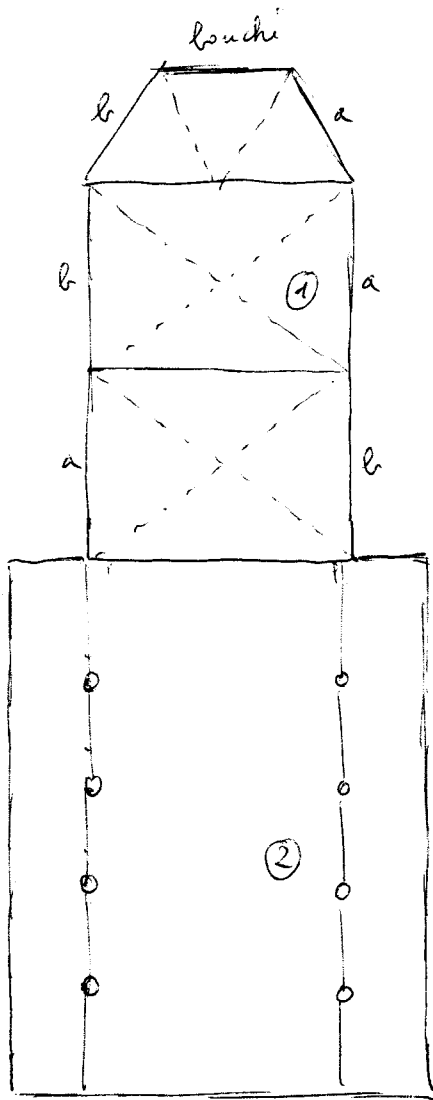
① Chœur 16^e flamboyant, beaucoup plus haut que la nef - Soigné mais abîmé
 belles fenêtres à arcs flamboyants
 mouluration très profonde.
 Les remplages sont bons 2 types a et b
 belle corniche, front Renaissance

ensemble très soigné - voûtes refaites en plâtre mais existaient à l'origine
 contreforts très refaits

② Nef 18^es. (fenêtre en arc surbaissé)
 trique et trilobé - jeu géométrique de rectangles

divisée en 3 niveaux au 19^es.
 (piliers et voûtes d'origine en bois et style néo-gothique plâtre)

Mobilier : cuve baptismale ~~16^e~~ 16^e
 autel et retable Louis XVI
 ou par Louis XIV ?
