Saint-Trinité

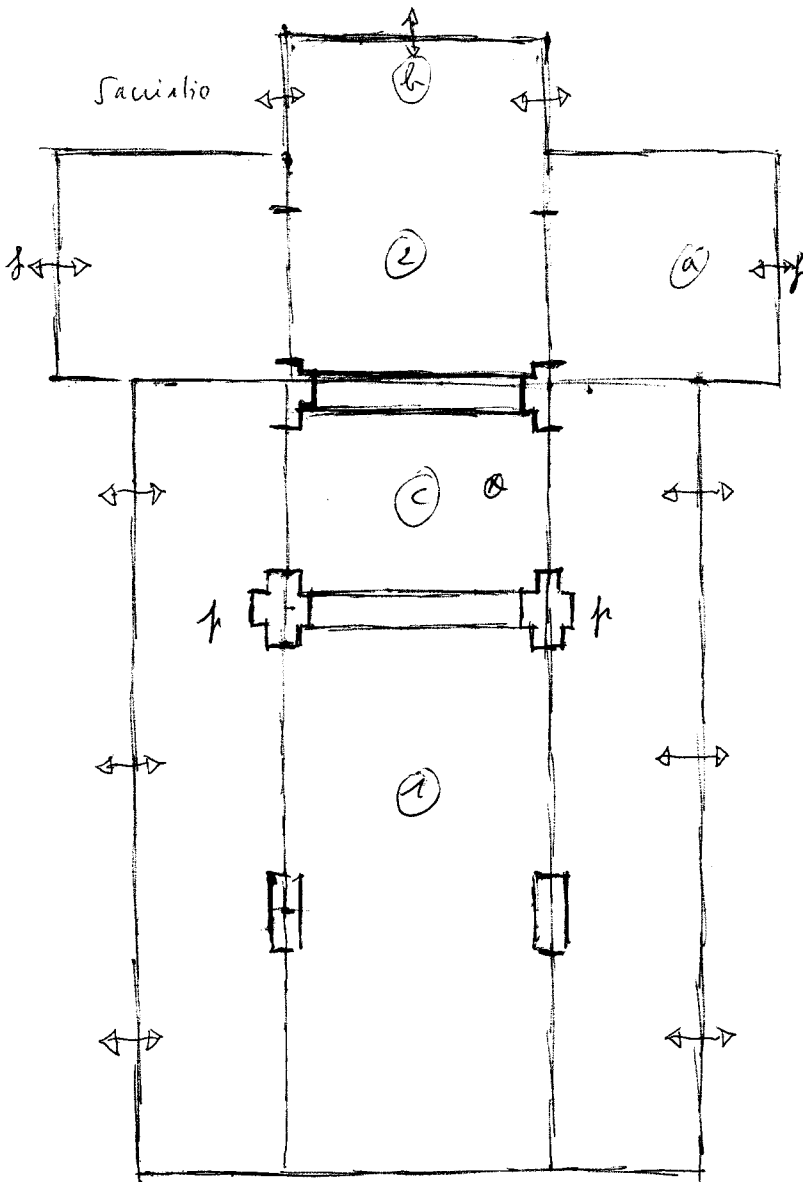
Edifice assez restant
 (façade défigurée par un
 rasage, horrible)
 Assez difficile à analyser
 Incendie 1912
 Peut-être 2 ~~parties~~ époques
 différentes

(1) Nef assez homogène en
 grès, type local
 bar-côtés repeints partielle-
 ment en liques (18^e)

3 travées - arcades brisées
 à remant

Piles p. cruciformes
 et arc doubleaux brisés
 de la nef (cloître à l'origine,
 détruit)

(2) Partie est 16^e/17^e (?) + bar-côtés
 1. restant
 (a) liques sur base grès
 (b) grès
 (c) grès (en f, sembler
 flamboyant, fait moderne
 ou repeint) restes de vitraux
 16^e? de les moucharabes
