CAUVIGNY

2/XI/1975

Eglise Saint Martin.

Eglise des XII / XIII et XVI^e siècles.

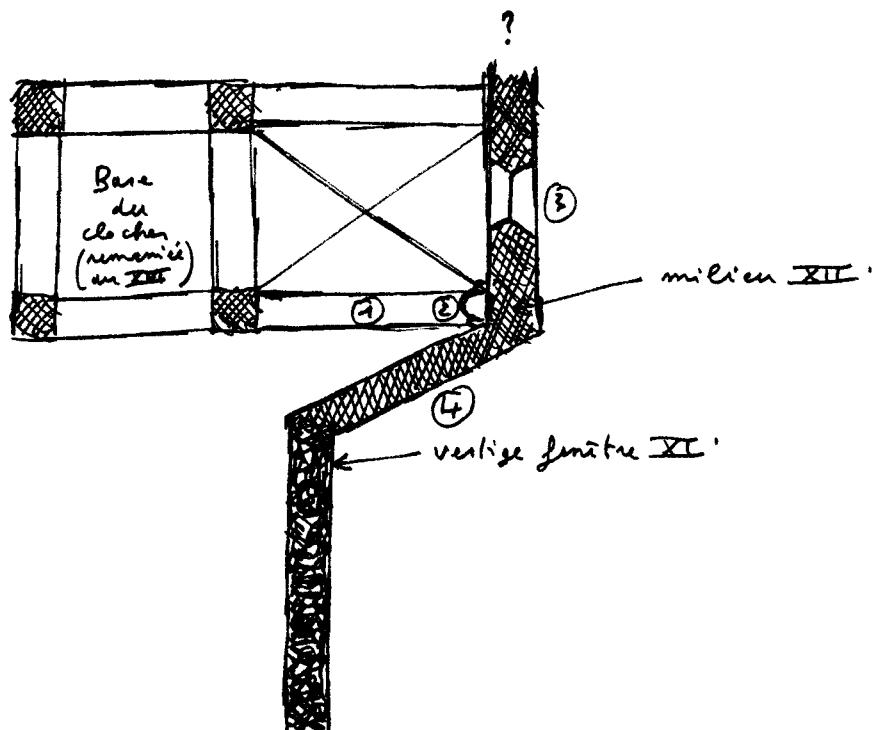
- XII^e - Mur sud de la nef, en moellons.
Reste d'une fenêtre en plein cintre, à ébrasement intérieur, à l'extrémité orientale du mur.
- XIII^e - à partir de 1160/70
 - Reconstruction des parties orientales dans le style roman.
 - Il en reste le clocher et le bras Sud du transept.
 - + la corniche au mur Sud de la nef.
 - Plan de recouvrement avec la nef très original (cf. Heiller)

- Clocher - octogonal sur socle cannelé (pas de traces d'ouvertures dans cette dernière - voir Woillez cependant)
couplée sur trumeau pour assurer la transition du plan cannelé au plan octogonal (faibles à photographier et à relever)
Beffroi ajouré de 8 baies plein cintre (voir photos)
Flèche de pierre - corniche beauvaisine -
Très semblable à celui de Cambronne.
- transept - les voûtes ont disparu. Reste une arcade en 1/3 pointe ①
à double rouleau et tores retombant sur une colonne engagée ②
Renforts 15 chapiteaux à volutes d'angle.
Fenêtres en plein cintre avec moulure à double biseau

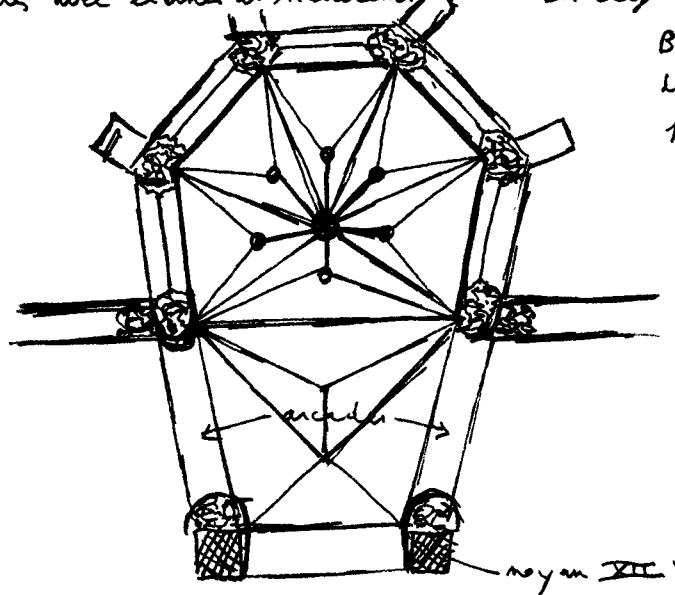
- Nef ~~de la nef~~^{agrandie} au N par un bas-côté qui constitue presque une seconde nef. L'ensemble est vouté sur croisées d'ogives ^{et avec angle} et donne une belle impression de salle haute et large - file de colonnes - 5 travées. - finition des ogives de la nef Nord sont constitués de deux dernières travées et le transept N. par de gros bombins → échoué, ils sont vers 1140, avec une reprise en 1401-1402 (vu 06/91)
- Façade refaite avec portail dans le style de l'époque.
- Base du clocher refaite (piers reprises, arcades sur pilotis) ainsi que la ^{base sud} et voute ~~du~~ du transept ~~sud~~
- Chemin de ronde ^{et plus élevée que la nef} dont le plan s'inverse à partir du clocher qui constitue comme un "goulot d'étranglement". Belles voûtes avec liernes et tiercerons. - Les clefs sont finement sculptées.
